**REABILITAÇÃO E REVITALIZAÇÃO DA RUA 7 DE SETEMBRO NO CENTRO HISTÓRICO DE  
CUIABÁ/MT**

Monografia apresentada ao curso de Arquitetura e Urbanismo do Centro Universitário de Várzea Grande (MT), como requisito parcial para obtenção do título de Graduado em Arquitetura e Urbanismo.  
Orientador: Prof. Esp. Daniel Silva Campos.

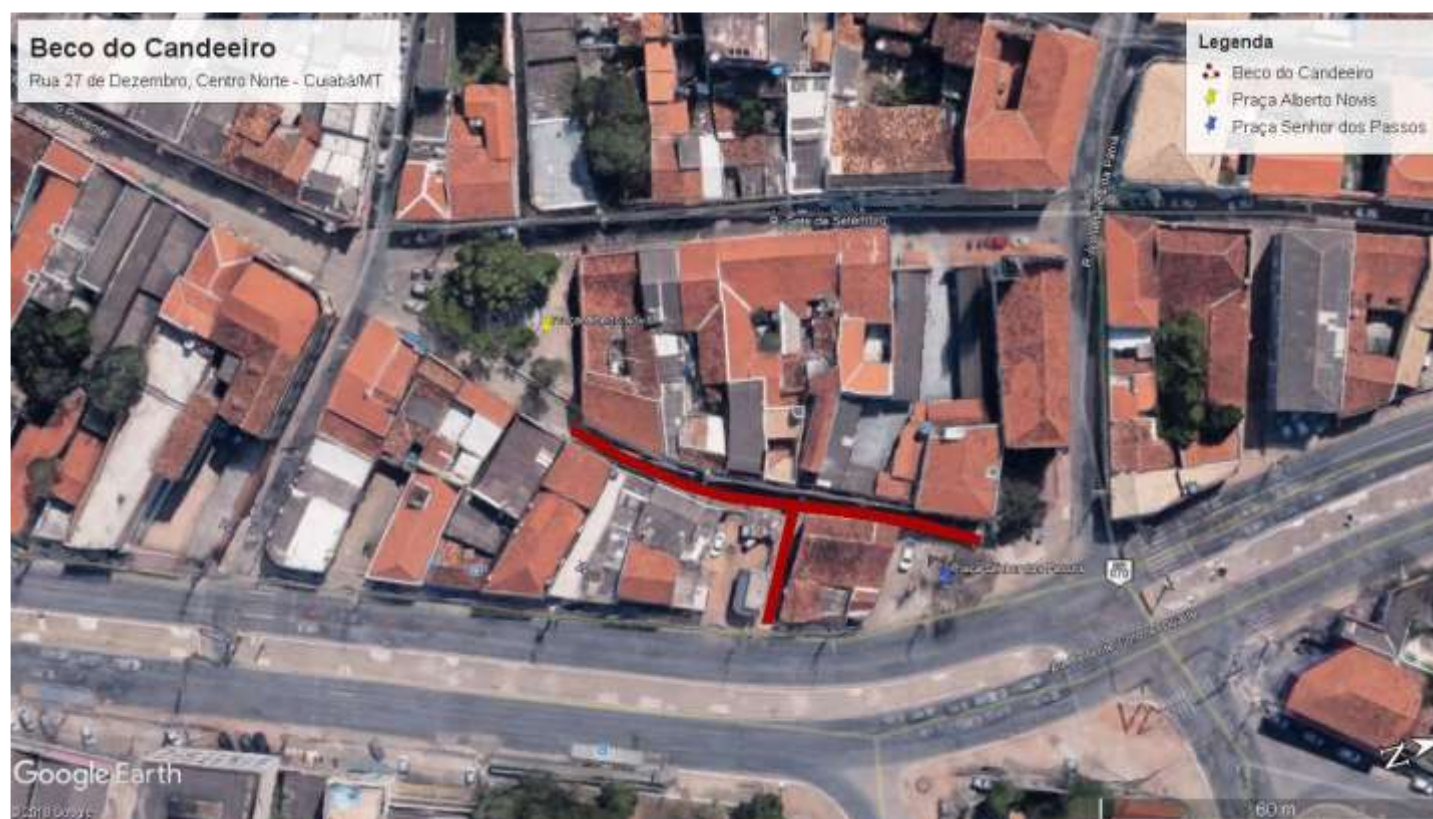
Figura 12: Localização do Beco do Candeeiro.  
Fonte: Google Earth, 2018. – (2021)

Este projeto foi realizado com a intenção de recuperação da Rua 27 de dezembro ou como é mais conhecida como “Beco do Candeeiro”. O Beco do Candeeiro está localizado no Bairro Centro Norte na área tombada do conjunto Arquitetônico, Urbanístico e Paisagístico de Cuiabá com uma área de 325,29 metros quadrados, como mostra a figura 12, onde o que mais se procurou foi uma obra de restauro com a intenção de se preservar o máximo possível da construção original de suas edificações.

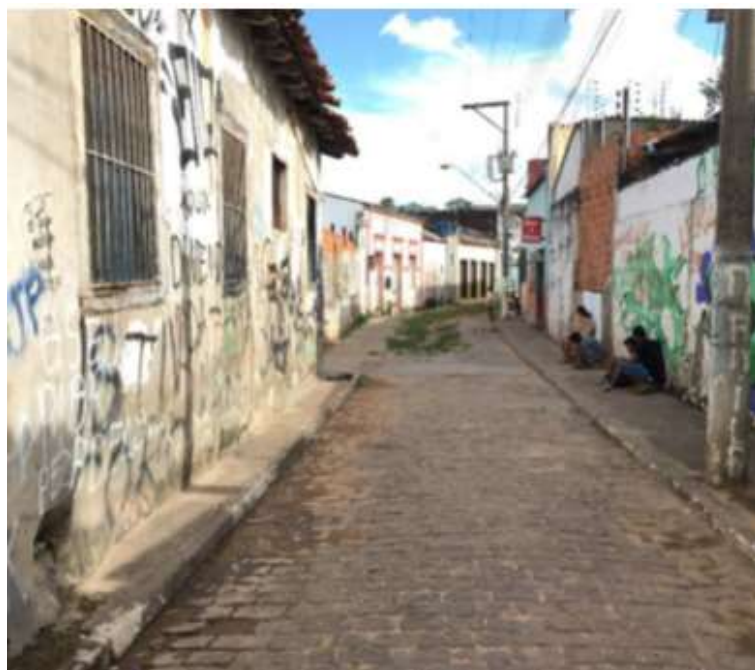
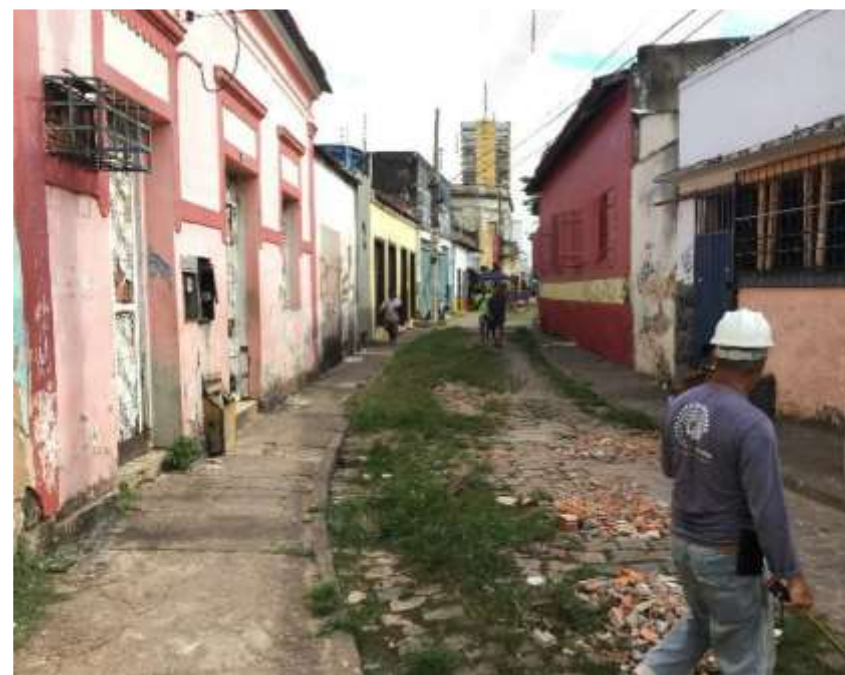
Com relação às construções desta via, foram necessários que as fachadas das edificações, que se encontravam degradadas não mostrando quase nenhuma característica arquitetônica, fossem revitalizadas com pintura que manteve a sua originalidade. As edificações no entorno se apresentam de forma mistas sendo algumas térreas e outras em forma de sobrados, trazendo em suas fachadas aspectos coloniais, neocoloniais e ecléticos, mas que traziam alguns vãos que foram vedados em alvenaria descaracterizando-os de sua arquitetura original (figura 13 e 14).

**Figura 13: Foto do Beco do antigamente.**  
Fonte: CAMPOS (2018, p.6, no prelo) – (2021)

**Figura 14: Foto do Beco antigamente.**  
Fonte: CAMPOS (2018, p.6, no prelo) – (2021)

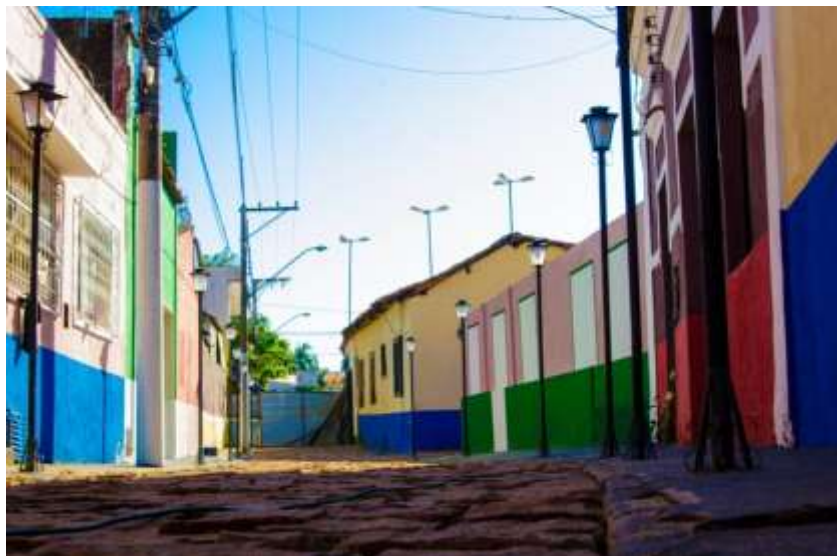
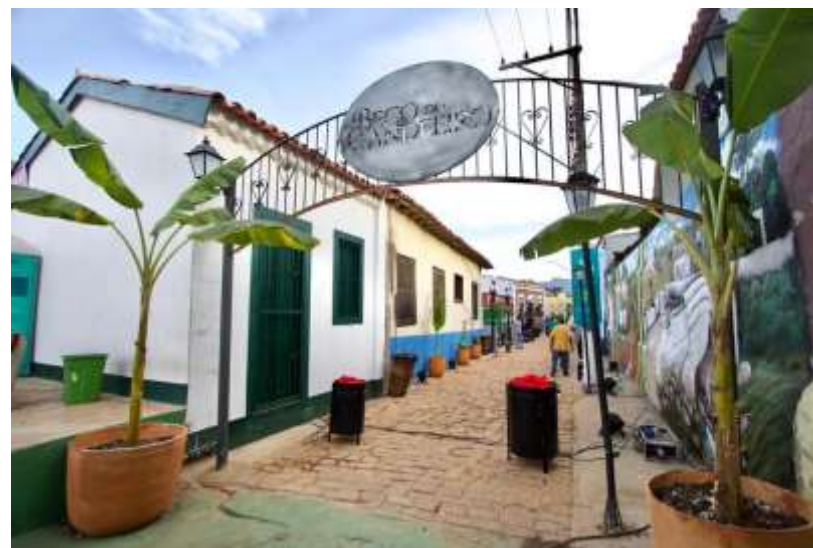
As ruas receberam a instalação de dezoito candeeiros que foram colocados em suas fachadas com a intenção de resgatar a originalidade do local e valorizar o conjunto arquitetônico, para desta forma preservar as riquezas culturais e as memórias afetivas do povo cuiabano (figura 15 e 16).

Figura 15: Foto do Beco do atualmente.  
Fonte: <https://g1globo.com> (2021)

Figura 16: Foto do Beco do Atualmente.  
Fonte: <https://mtnews.com> (2021)

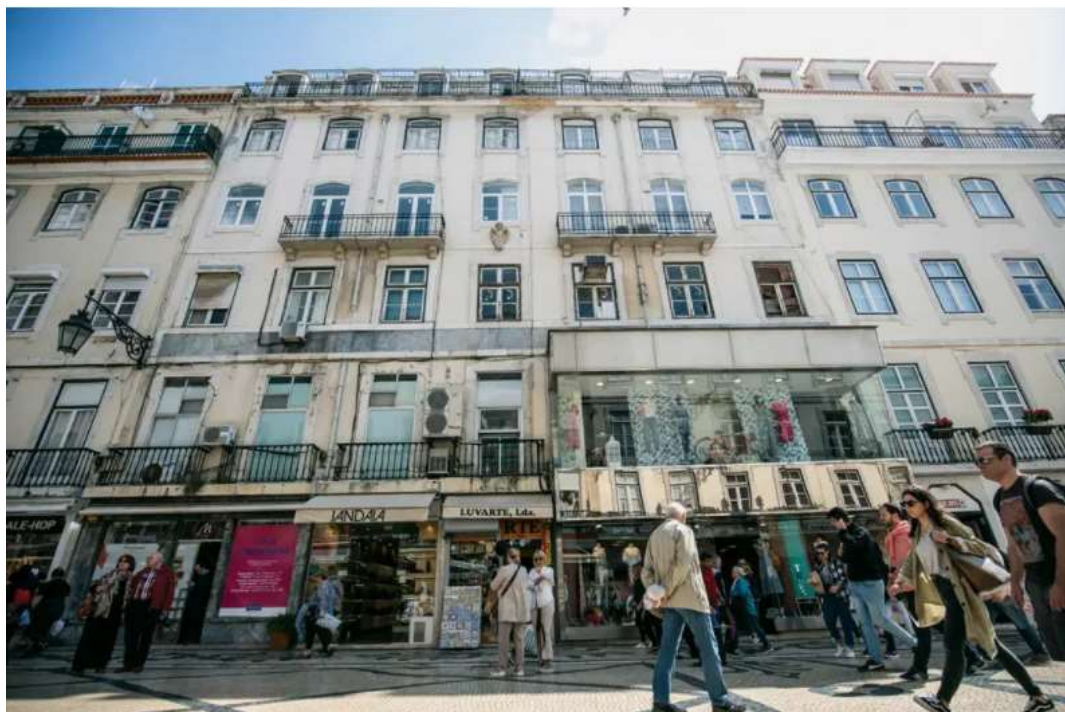
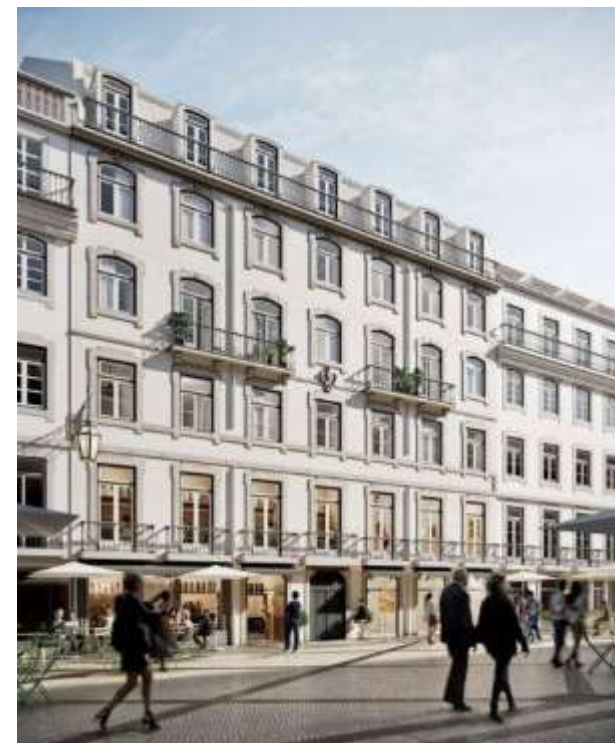
burocráticos e o aumento de atrativos para investidores. Havia na época um o Regime extraordinário de apoio à reabilitação e este oferecia benefícios fiscais de restauração em prédios antigos (figura 20 e 21), como por exemplo, imposto sobre o Valor de Mercadorias - ICMS e imposto sobre Valor Acrescentado - IVA que caíram expressivamente.

**Figura 20: Fachada do edifício residencial, Augusta 170.**  
Fonte: <https://vejasp.com> (2021)

**Figura 21: Fachada do edifício residencial após reabilitação.**  
Fonte: <https://vejasp.com> (2021)

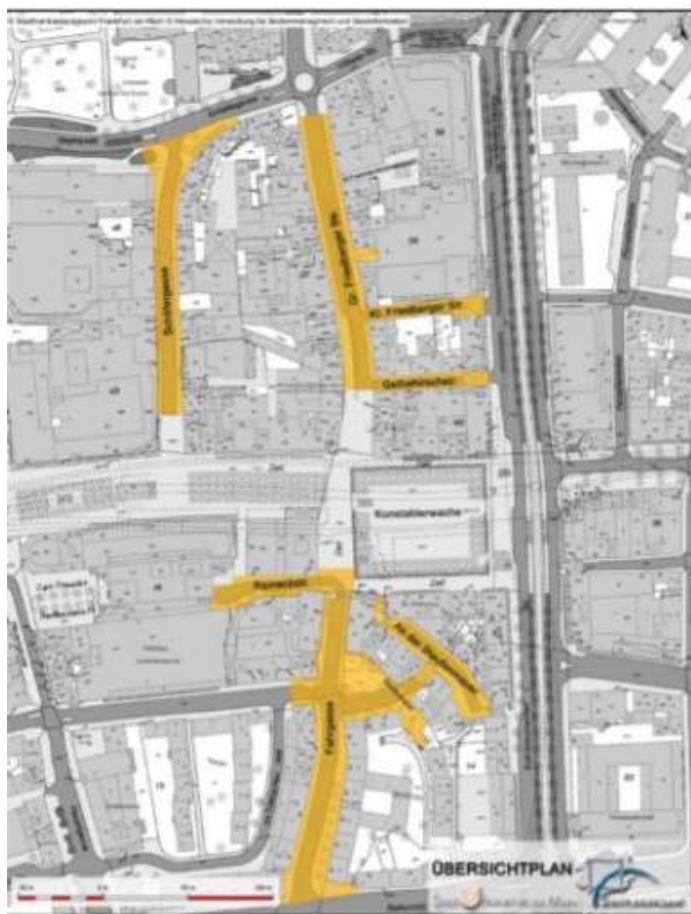
A revitalização urbana da área central contava também com a melhoria de algumas ruas, sendo uma delas a Zeil, famosa rua de compras, uma rua de pedestres que já não agradava mais aos que nela circulava e que precisou ser reconfigurada, bem como as ruas Großer Friedberger, Schäfergasse, Kleine Friedberger, Gelbehirsch, Fahrgasse, Reineck, An der Staufeuermuer, além da praça Staufeuermuer (figura 27). Elas foram ampliadas e modernizadas, ganhando um design novo com novas árvores, superfícies reluzentes,

**Figura 27: Projeto de ampliação da rua de pedestre.**  
Fonte: [https:// StadtplanungsamtFrankfurt.am](https://StadtplanungsamtFrankfurt.am) (2021)

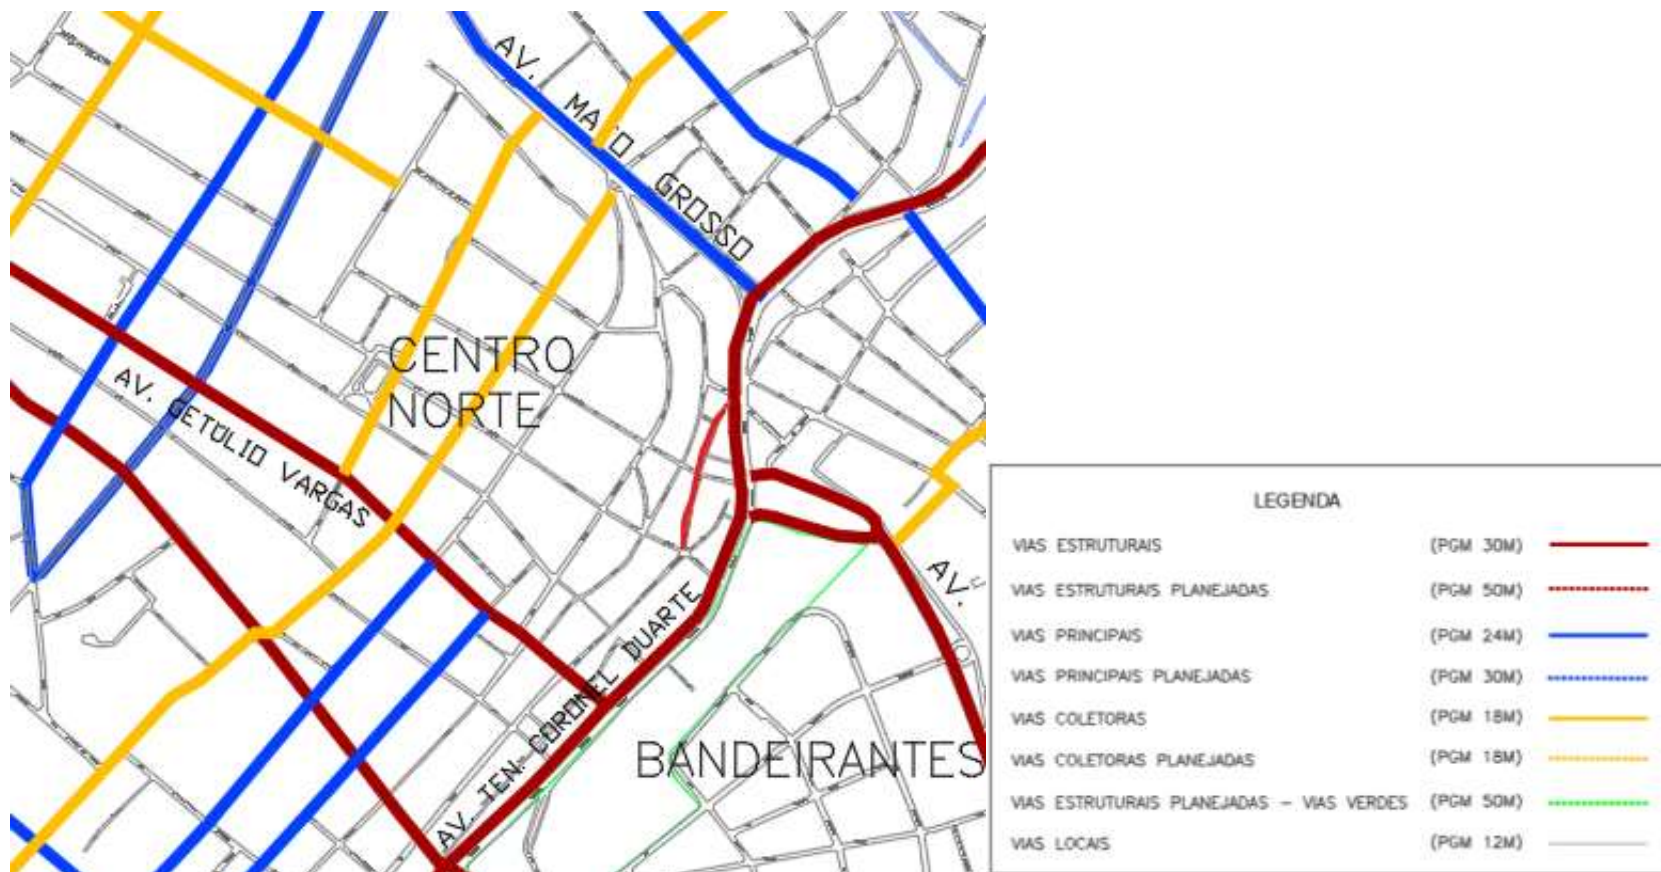
Mapa 05: Hierarquização viária.  
Fonte: Próprio Autor. (2021)

Os pontos de conflito de fluxos de veículos e pedestres dentro do bairro também são sinalizados. A via de estudo, Rua 7 de Setembro, é caracterizada como via local, bem como a Rua Voluntários da Pátria e Rua Campo Grande, ambas possuindo aproximadamente 5 metros de largura. Já a Avenida Tenente Coronel Duarte e a Avenida Presidente Getúlio Vargas são caracterizadas como via estrutural, possuindo aproximadamente 30 metros de largura, sendo consideradas as vias expressas, com maior concentração de tráfego.

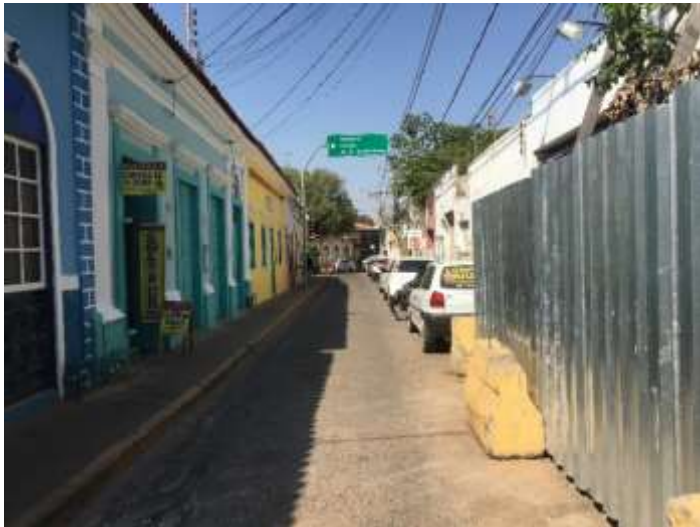
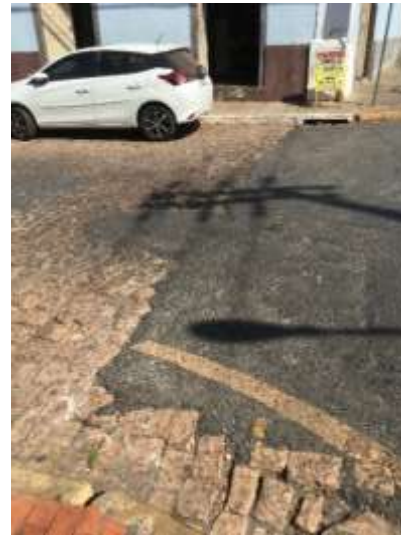
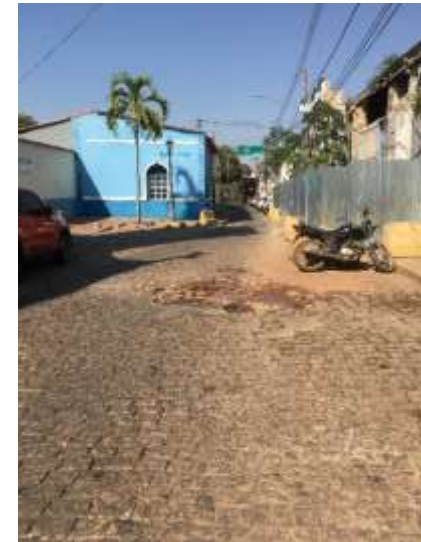
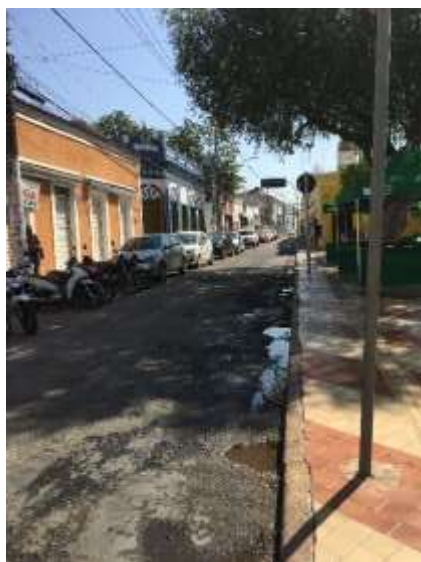
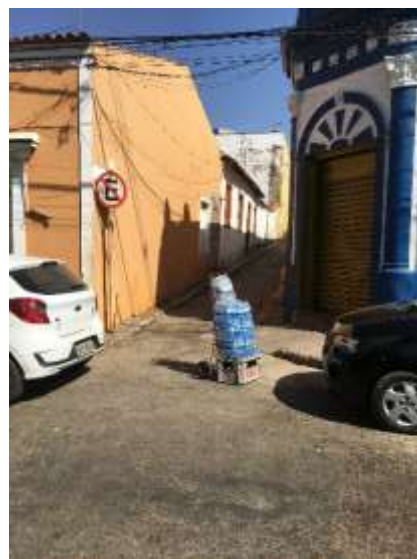
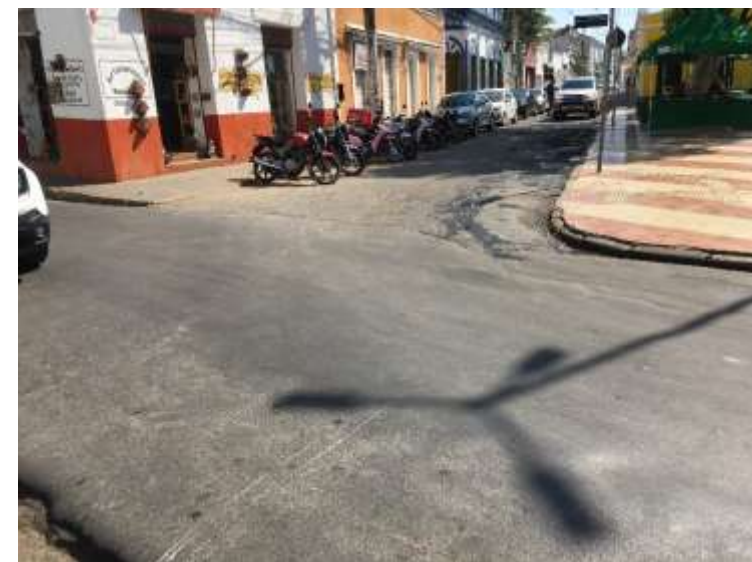
Para o desenvolvimento do projeto foi feito um levantamento fotográfico (in loco) para compreender melhor quais as condições físicas e topográficas. A Rua 7 de Setembro não possui permeabilidade, sendo o piso composto, predominantemente por asfalto, havendo apenas um trecho que fica entre a edificação Cuiabá Antigo e Gráfica Pepe, até as delimitações da Igreja Senhor dos Passos e o MISC, que é composta por paralelepípedos. Em alguns trechos da via o calçamento possui ladrilhos e asfalto também, sendo estes totalmente impermeáveis (figura 34 a 39).

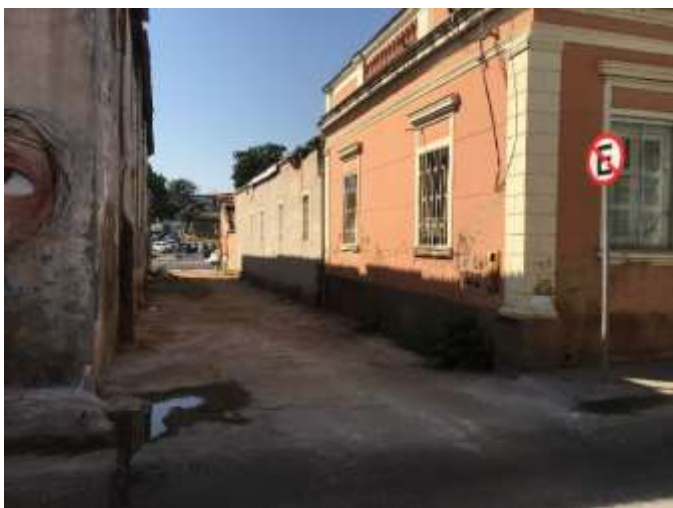
O calçamento em partes da via está degradado contendo muitas rachaduras, não possui meio fio e sem rampas de acesso. No entanto, a via possui infraestrutura para captação de águas pluviais por meio de bocas de lobo. As vegetações presentes na via estão mais concentradas na Praça Dr. Alberto Novis, contendo árvores de pequeno e grande porte, o restante da via possui apenas vegetação rasteira, presentes no meio fio e calçamento (figura 40 a 48).

**Figura 40: Foto da via beco ao lado do IPHAN.**  
Fonte: Próprio Autor. (2021)

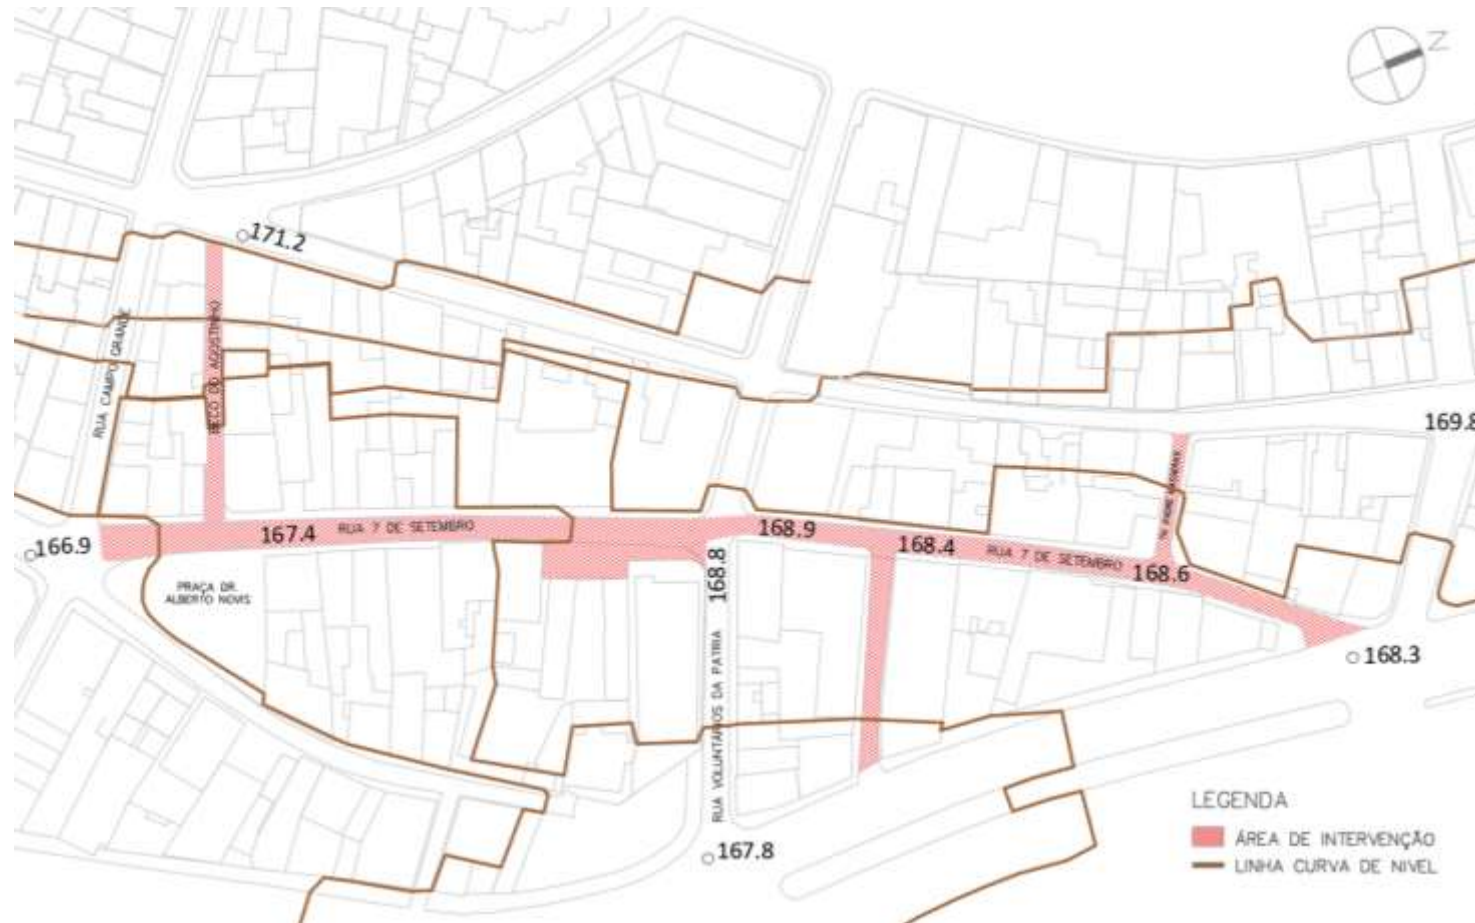
Figura 50: Curvas de Nível.

A topografia da Rua 7 de Setembro começa a margem da Rua Campo Grande e termina a margem da Av. Tenente Coronel Duarte, sendo que sua cota é de pequena alternância que varia de 166,9 e chega até 168,3 metros, tendo 1,40 metros como desnível, como mostra a figura 50.

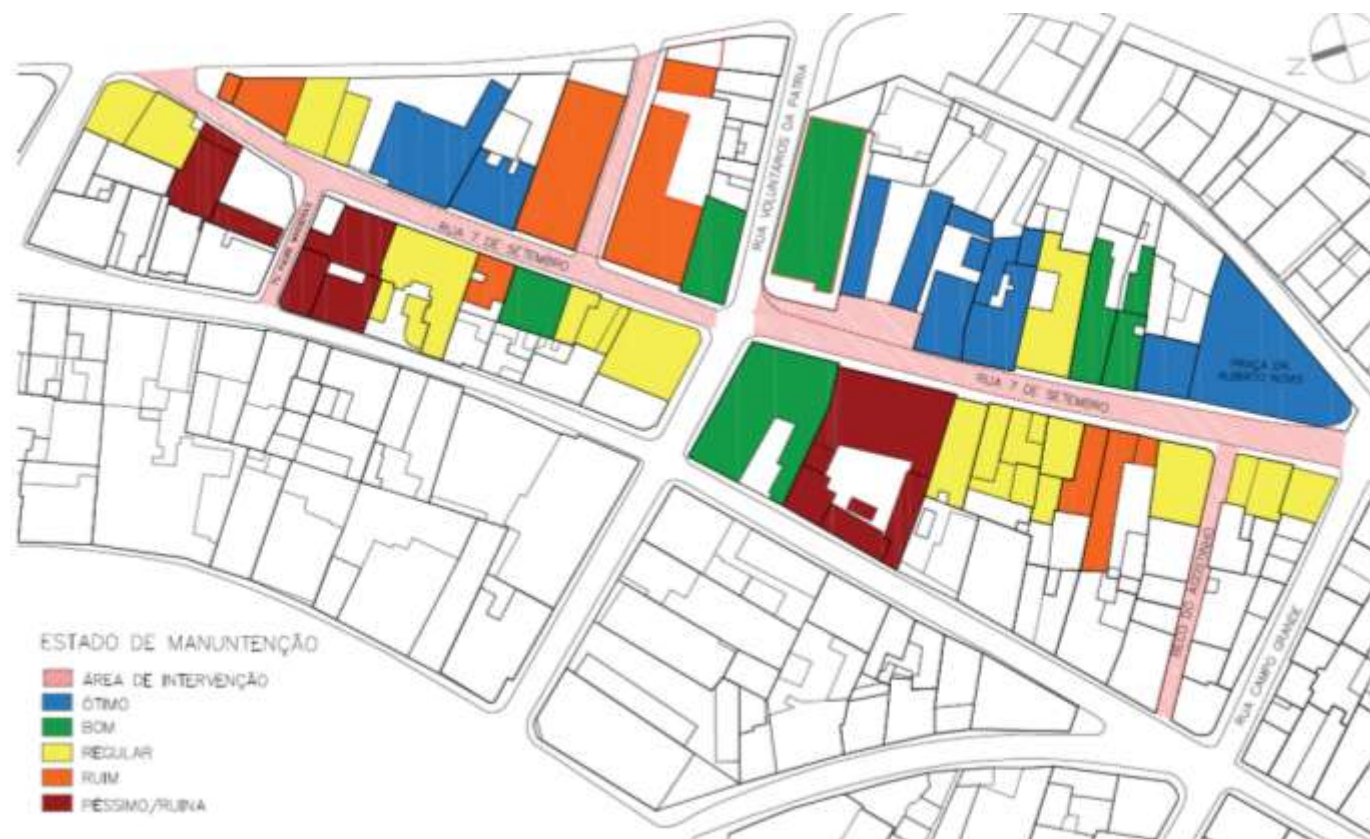
**Figura 53: Classificação do estado de manutenção dos edifícios.**  
Fonte: Próprio Autor (2021) – Adaptado pela autora Guimarães (2019).

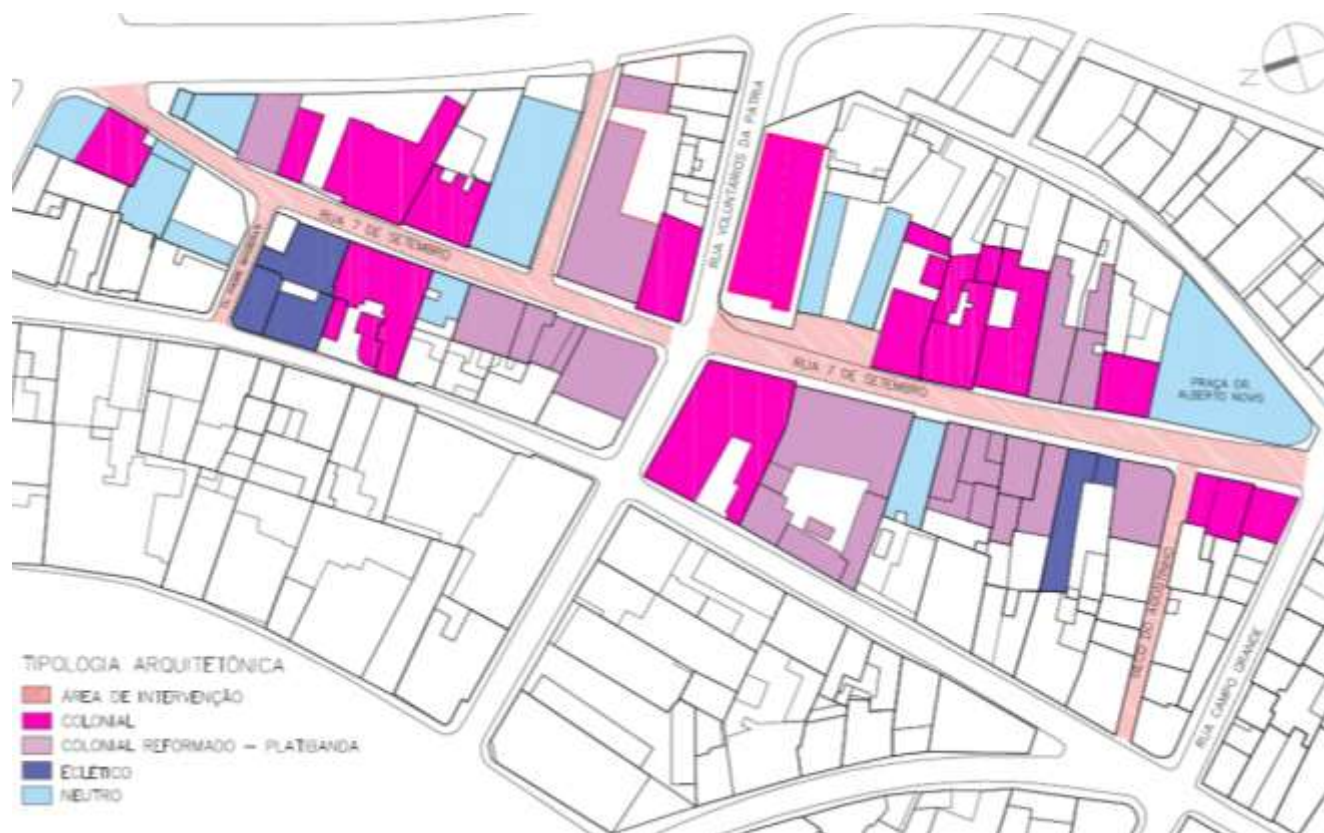
Ainda quanto a tipologia arquitetônica, GUIMARÃES (2019), classifica as edificações que se encontram ao entorno da via de caráter misto, sendo térreas e assobradas, com gabarito de altura simples e duplo. Suas fachadas possuem características coloniais, coloniais

reformadas – com platibanda, ecléticos e neutras (figura 54), com os respectivos ritmos de aberturas referentes a cada estilo. Algumas das edificações, por estarem descaracterizadas de sua arquitetura original, apresentam vãos vedados em alvenaria.

**Figura 54: Planta com a tipologia arquitetônica dos edifícios.**  
**Fonte: Próprio Autor (2021) – Adaptado pela autora Guimarães (2019).**

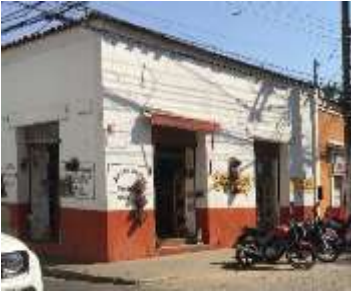
LEVANTAMENTO DOS IMÓVEIS			
PRAÇA DR. ALBERTO NOVIS SENTIDO AV. TENENTE CORONEL DUARTE			
IDENTIFICAÇÃO	USO DO SOLO	CARACTERÍSTICAS	IMAGEM
Nº 11 Insc. Cadastral 01.5.33.008.0097	Comercial e serviços	Imóvel térreo, de arquitetura colonial. Possui telhas cerâmicas coloniais. Encontra-se em bom estado de conservação e preservação, sendo necessário somente nova pintura à base de cal.

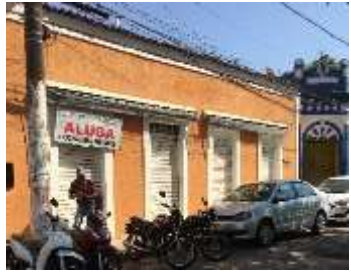
Nº 13 Insc. Cadastral 01.5.33.008.0079 e 01.5.33.008.0072	Vazio	Imóvel térreo, de arquitetura colonial. Possui telhas cerâmicas coloniais. Encontra-se em bom estado de conservação, não sendo necessário quaisquer intervenções no imóvel.

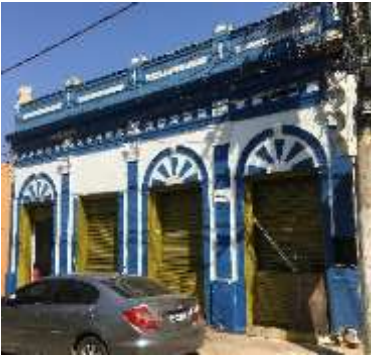
<p>Nº 297 Insc. Cadastral 01.5.33.002.0192</p>	<p>Vazio</p>	<p>Imóvel térreo, de arquitetura colonial. Possui telhas cerâmicas coloniais, ocultas por platibandas. Encontram-se em ruim estado de conservação e manutenção, a fachada do imóvel apresenta diversas fissuras, com descolamento de reboco e material constituinte da estrutura aparentes. Na base do imóvel sem rebocos e com os tijolos soltos. É preciso que haja a substituição dos trechos de reboco danificados e nova pintura.</p>

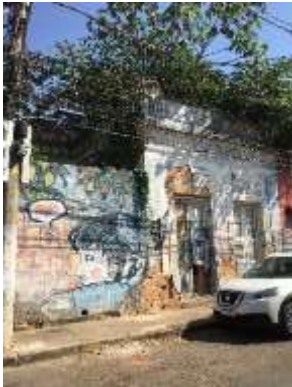
<p>Nº 305 Insc. Cadastral 01.5.33.002.0183</p>	<p>Vazio</p>	<p>Imóvel térreo, de arquitetura colonial. Possui telhas cerâmicas coloniais, ocultas por platibandas. Há fissuras nas paredes, presença de esfarelamento da pintura e o deslocamento do reboco. Há necessidade da limpeza total da fachada para posterior pintura.</p>

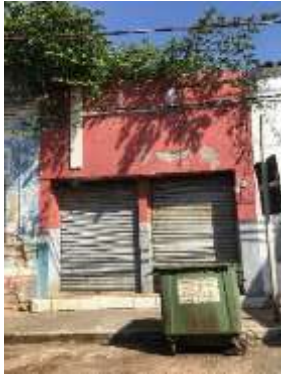
<p>Nº 307 Insc. Cadastral 01.5.33.002.0177</p>	<p>Vazio</p>	<p>Imóvel térreo, de arquitetura colonial. Possui telhas cerâmicas coloniais, ocultas por platibandas. Há fissuras nas paredes e presença de esfarelamento da pintura. Há necessidade da limpeza total da fachada para posterior pintura.</p>

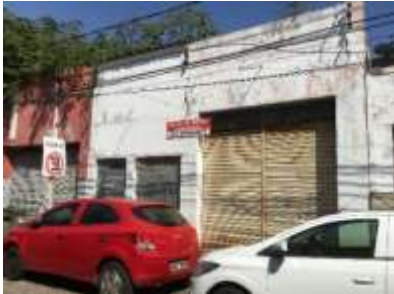
<p>Nº 315 Insc. Cadastral 01.5.33.002.0172</p>	<p>Vazio</p>	<p>Imóvel térreo, de arquitetura colonial. Possui telhas cerâmicas coloniais, ocultas por platibandas. Há fissuras nas paredes e presença de esfarelamento da pintura. Há necessidade da limpeza total da fachada para posterior pintura.</p>

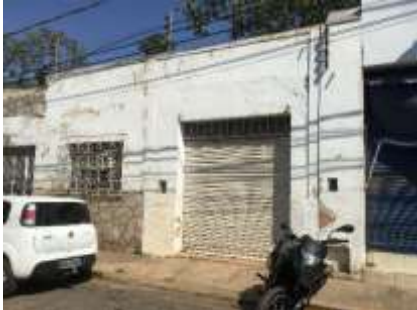
<p>N° 325 Insc. Cadastral 01.5.33.002.0163</p>	<p>Institucional</p>	<p>Imóvel térreo, de arquitetura neutra. Possui telhas cerâmicas coloniais, ocultas por platibandas. Há fissuras nas paredes e presença de esfarelamento da pintura. Há necessidade da limpeza total da fachada para posterior pintura.</p>	 
<p>N° 349 Insc. Cadastral 01.5.33.002.0157</p>	<p>Vazio</p>	<p>Imóvel térreo de arquitetura colonial, erigido com paredes de taipa de pilão, adobe, tijolos maciços, tijolos de seis furos e madeira (para cada nova intervenção realizada no imóvel, novos métodos construtivos foram adotados). Possui telhas cerâmicas coloniais e encontra-se em péssimo estado de conservação e manutenção. Após o desabamento da fachada no ano de 2019, a fachada do imóvel que era caracterizada como eclética, apresenta fissuras nas paredes, trincas, deslocamento de reboco, possui tijolos soltos e com descolamento de reboco e material constituinte da estrutura aparentes, além de infiltrações no telhado e nas paredes. Em partes sua cobertura está demolida, não havendo nenhum tipo de proteção contra sol e chuva para as alvenarias. Diversas. As esquadrias estão quebradas contendo também a presença de cupins. Toda a estrutura encontra-se escorada para evitar que novos desabamentos aconteçam. Será necessário ser feita reforma total da fachada, reconstrução dos espaços demolidos com alvenaria e nas rachaduras e aberturas aplicação de novo reboco. As esquadrias serão trocadas por novas, aproveitando somente o que não estiver danificado.</p>

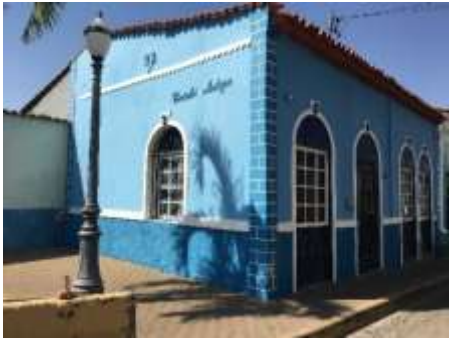
<p>N° 338 Insc. Cadastral 01.5.33.003.0085</p>	<p>Comercial e serviços</p>	<p>Imóvel térreo, de arquitetura colonial com pé direito alto. Possui telhas cerâmicas coloniais. Encontra-se em bom estado de conservação, não sendo necessário quaisquer intervenções no imóvel.</p>

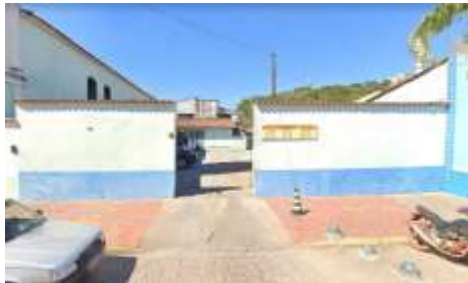
<p>Insc. Cadastral 01.5.33.003.0113</p>	<p>Templo</p>	<p>Imóvel de arquitetura colonial, erigido em adobe e madeira. Possui telhas cerâmicas coloniais. Há fissuras nas paredes, trincas, deslocamento de reboco e infiltrações no telhado e paredes. Sua fachada apresenta afundamento de piso e fissuras, causando deslocamento e favorecendo a entrada de agentes externos que deterioram a estrutura da Igreja. Para a fachada é necessário o preenchimento dos trechos da alvenaria aparente com argamassa e limpeza total da fachada para posterior pintura.</p>

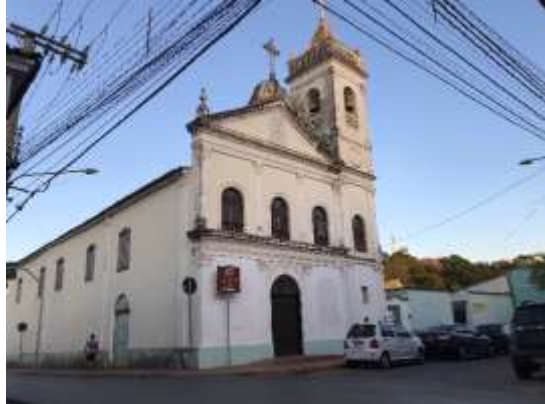
<p>Nº 74 Insc. Cadastral 01.5.43.058.0185</p>	<p>Vazio</p>	<p>Imóvel térreo, de arquitetura colonial, erigido em adobe com pé direito alto. Possui telhas cerâmicas coloniais. Há fissuras nas paredes e infiltrações, é necessário o preenchimento dos trechos da alvenaria aparente com argamassa e limpeza total da fachada para posterior pintura.</p>

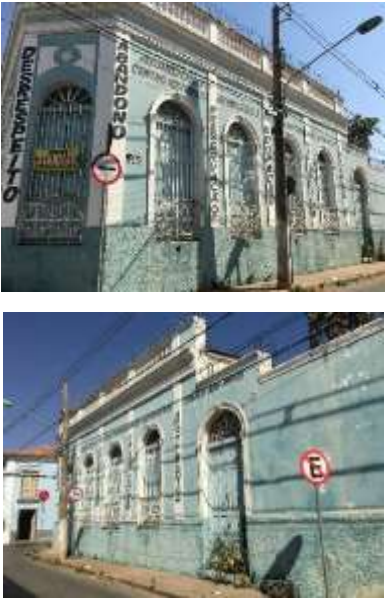
<p>Nº49 Insc. Cadastral 01.5.43.059.0008</p>	<p>Vazio</p>	<p>Imóvel térreo, de arquitetura colonial com pé direito alto. Possui telhas cerâmicas coloniais. Encontra-se em bom estado de conservação, não sendo necessário quaisquer intervenções no imóvel.</p>

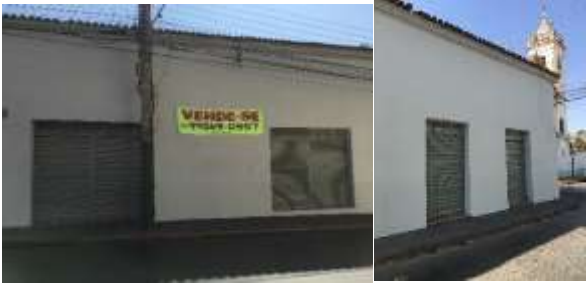
<p>N° 390 Insc. Cadastral 01.5.43.059.0024</p>	<p>Institucional</p>	<p>Imóvel térreo, de arquitetura colonial, com pé direito alto. Possui telhas cerâmicas coloniais. Há fissuras nas paredes, infiltrações, possui manchas de escorrimento de água devido ao acúmulo sobre o beiral e com descolamento de reboco. É necessário o preenchimento dos trechos da alvenaria aparente com argamassa e limpeza total da fachada para posterior pintura.</p>

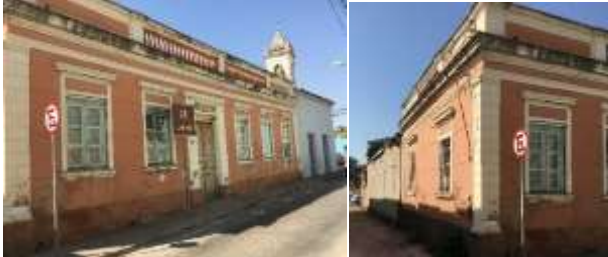
<p>N° 359 Insc. Cadastral 01.5.43.059.0039</p>	<p>Vazio</p>	<p>Imóvel assobrado. Construído em estilo galpão, arquitetura neutra, possui alvenaria em tijolos cerâmicos e telhas de fibrocimento. Há presença de esfarelamento da pintura. É necessário o preenchimento dos trechos da alvenaria aparente com argamassa e limpeza total da fachada para posterior pintura.</p>

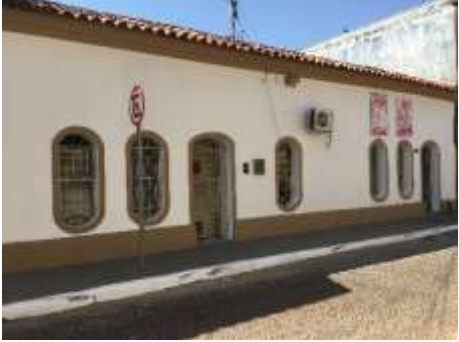
<p>N° 430 Insc. Cadastral 01.5.43.059.0074</p>	<p>Comercial e serviços</p>	<p>Imóvel térreo, de arquitetura colonial com pé direito alto. Possui telhas cerâmicas coloniais. O muro possui pichações. Encontra-se em bom estado de conservação, sendo necessário somente nova pintura à base de cal.</p>

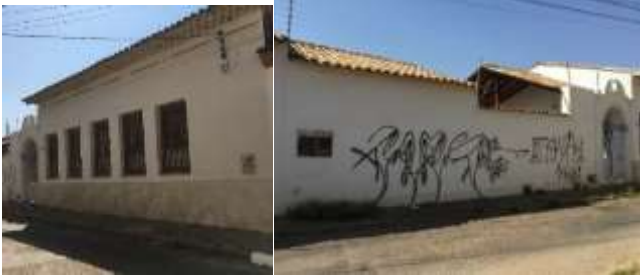
<p>N° 454 Insc. Cadastral 01.5.43.059.0081</p>	<p>Vazio</p>	<p>Imóvel térreo, de arquitetura colonial com pé direito alto. Possui telhas cerâmicas coloniais. O muro possui pichações. Encontra-se em bom estado de conservação, sendo necessário somente nova pintura à base de cal.</p>

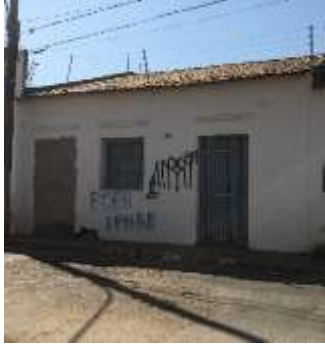
<p>N° 479 Insc. Cadastral 01.5.43.059.0098</p>	<p>Comercial e serviços</p>	<p>Imóvel térreo, de arquitetura neutra. Possui telhas cerâmicas coloniais, ocultas por platibandas. Possui fissuras nas paredes, com deslocamento de reboco e pichações. É necessário o preenchimento dos trechos da alvenaria aparente com argamassa e limpeza total da fachada para posterior pintura.</p>

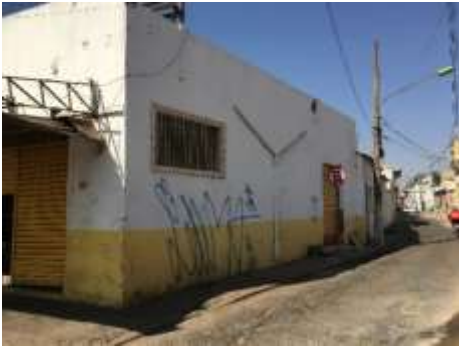
<p>Nº 359, 401, 409 Insc. Cadastral 01.5.43.058.0148</p>	<p>Misto Residencial e comercial</p>	<p>Imóvel térreo, de arquitetura colonial. Possui telhas cerâmicas coloniais. Encontra-se em bom estado de conservação, não sendo necessário quaisquer intervenções no imóvel.</p>

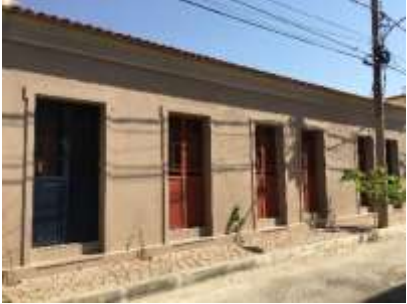
<p>Nº424 B Insc. Cadastral 01.5.43.058.0133</p>	<p>Vazio</p>	<p>Imóvel térreo, de arquitetura colonial. Possui telhas cerâmicas coloniais. Possui fissuras nas paredes, com deslocamento de reboco e pichações. É necessário o preenchimento dos trechos da alvenaria aparente com argamassa e limpeza total da fachada para posterior pintura.</p>

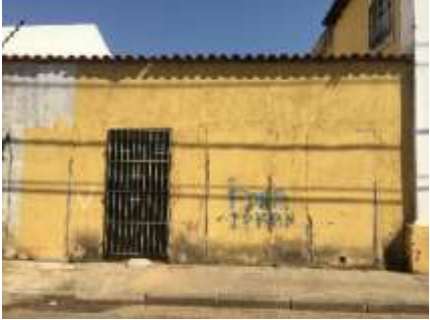
<p>Nº 427 Insc. Cadastral 01.5.43.058.0125</p>	<p>Vazio</p>	<p>Imóvel assobrado, de arquitetura colonial. Possui telhas cerâmicas coloniais. Há fissuras nas paredes e presença de esfarelamento da pintura. Há necessidade da limpeza total da fachada para posterior pintura.</p>

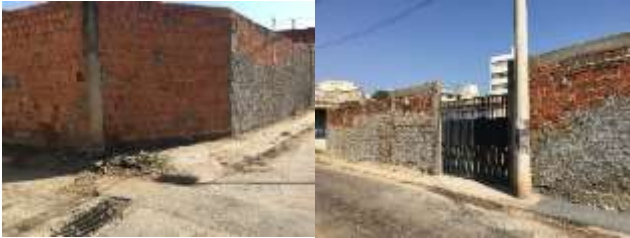
<p>Nº 479 Insc. Cadastral 01.5.43.058.0101</p>	<p>Misto Residencial e Comercial</p>	<p>Imóvel térreo, de arquitetura colonial. Possui telhas cerâmicas coloniais. Há fissuras nas paredes e presença de esfrelamento da pintura. Há necessidade da limpeza total da fachada para posterior pintura.</p>

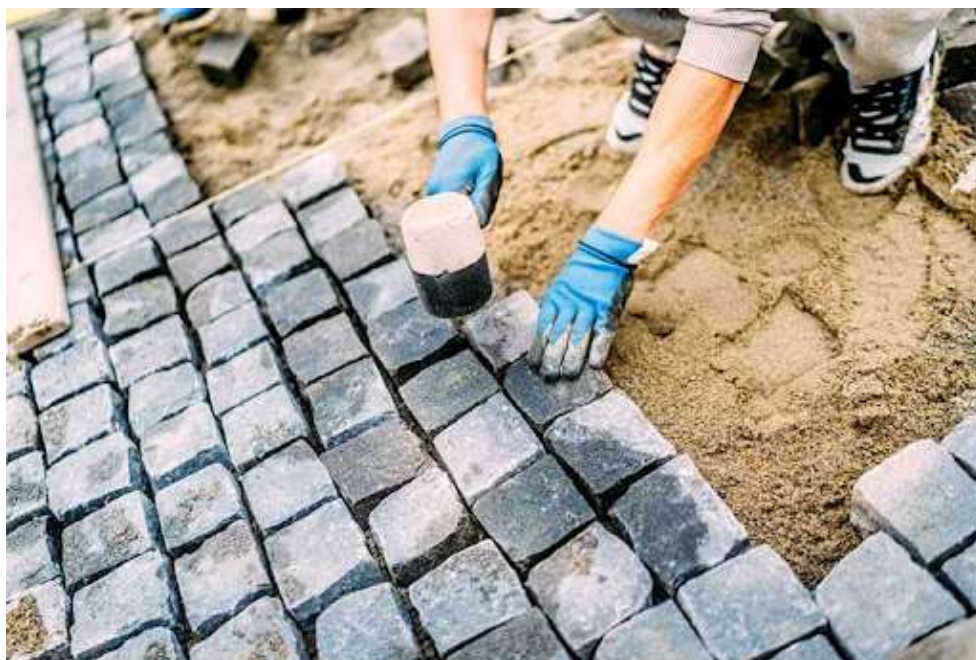
**Figura 56: Instalação do piso com espaço para escoamento da água.**  
Fonte: Pinterest. (2021)

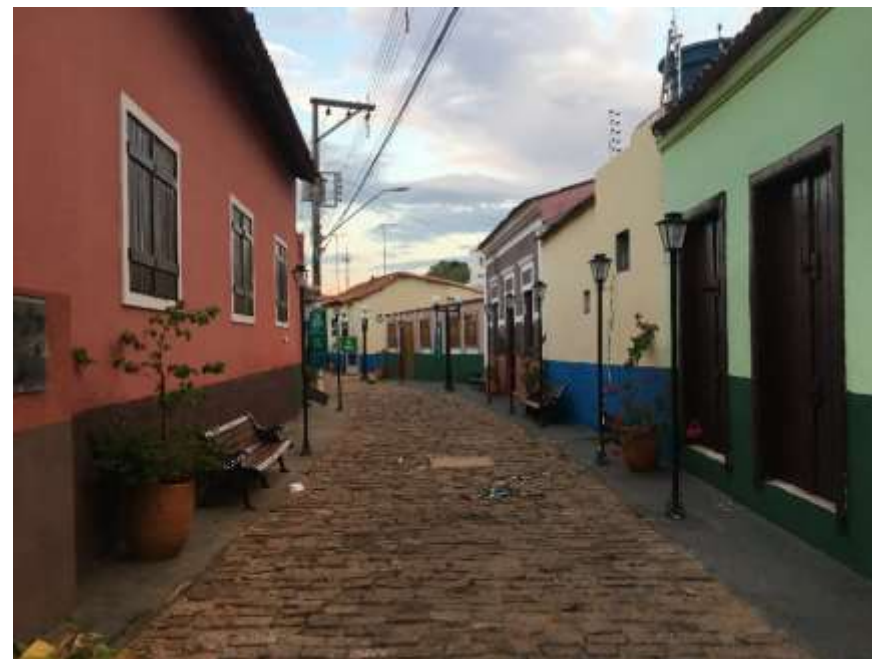
**Figura 57: Imagem Beco do Candeeiro com piso de Paralelepípedo.**  
Fonte: Próprio Autor (2021)

Este piso ainda soma beleza ao espaço e outros benefícios para a preservação do meio ambiente, sendo ecológico os paralelepípedos dificultam a formação de poças por haver espaços entre eles, permitindo o escoamento da água da chuva (figura 56). O piso conserva menos calor, além e ter boa resistência, evitando o surgimento de buracos e constantes manutenções. Por tudo isso, ele soma beleza, sustentabilidade e praticidade a paisagem (figura 57).

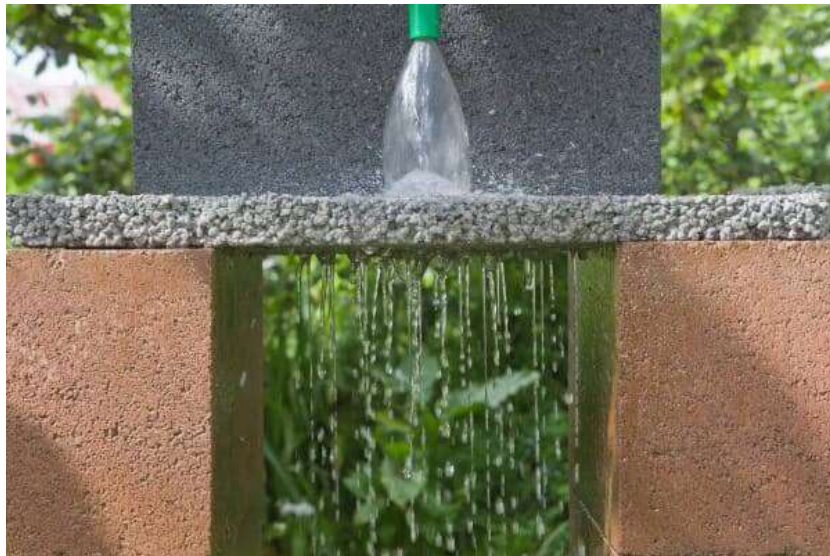
Figura 58: Demonstração de permeabilidade do piso drenante.  
Fonte: <https://vivadecora.com> (2021)

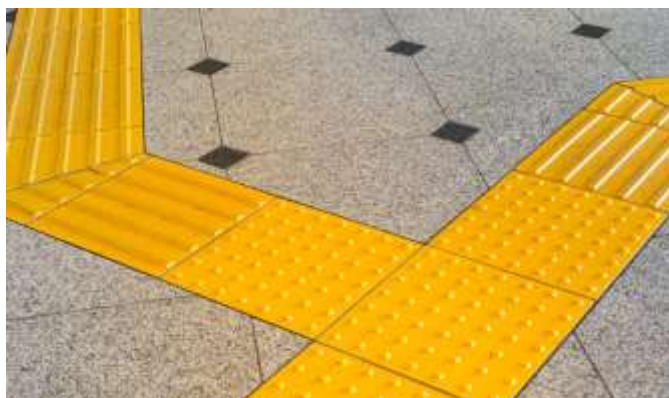
**Figura 60: Imagem do piso tátil instalado.**  
Fonte: <https://whatplast.com> (2021)

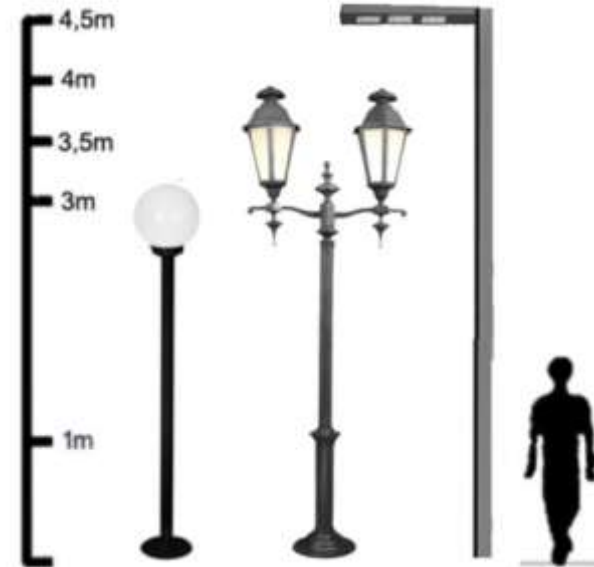
Figura 63: Dimensionamento Poste Colonial.  
Fonte: <https://luminlandia.com> (2021)

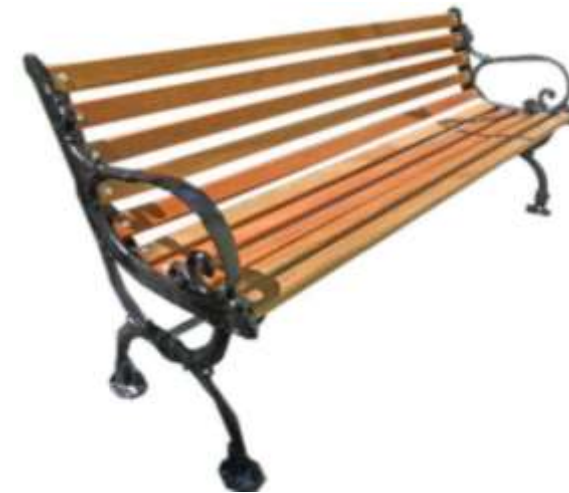
Figura 65: Imagem ilustrativa banco colonial.  
Fonte: <https://vesuvio.com> (2021)

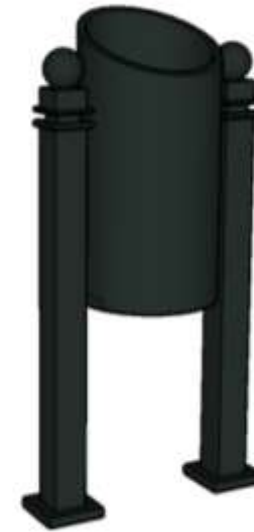
Figura 67: Imagem ilustrativa lixeira.  
Fonte: Próprio Autor. (2021)

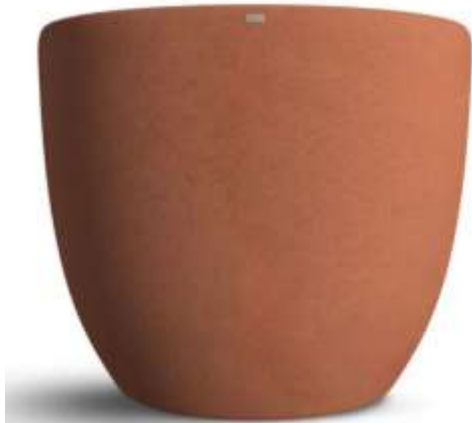
No decorrer da via, foi utilizado vasos grandes com árvores trepadeiras para decoração e conforto térmico. Os vasos escolhidos têm a cor semelhante ao barro, são feitos em fibra de vidro, possuindo mais durabilidade, podendo ficar exposto ao calor, sol, frio e chuva.

**Figura 68: Imagem ilustrativa do vaso.**  
Fonte: <https://vasoecor.com> (2021)
