**REABILITAÇÃO E REVITALIZAÇÃO DA RUA 7 DE SETEMBRO NO CENTRO HISTÓRICO DE  
CUIABÁ/MT**

Monografia apresentada ao curso de Arquitetura e Urbanismo do Centro Universitário de Várzea Grande (MT), como requisito parcial para obtenção do título de Graduado em Arquitetura e Urbanismo.  
Orientador: Prof. Esp. Daniel Silva Campos.

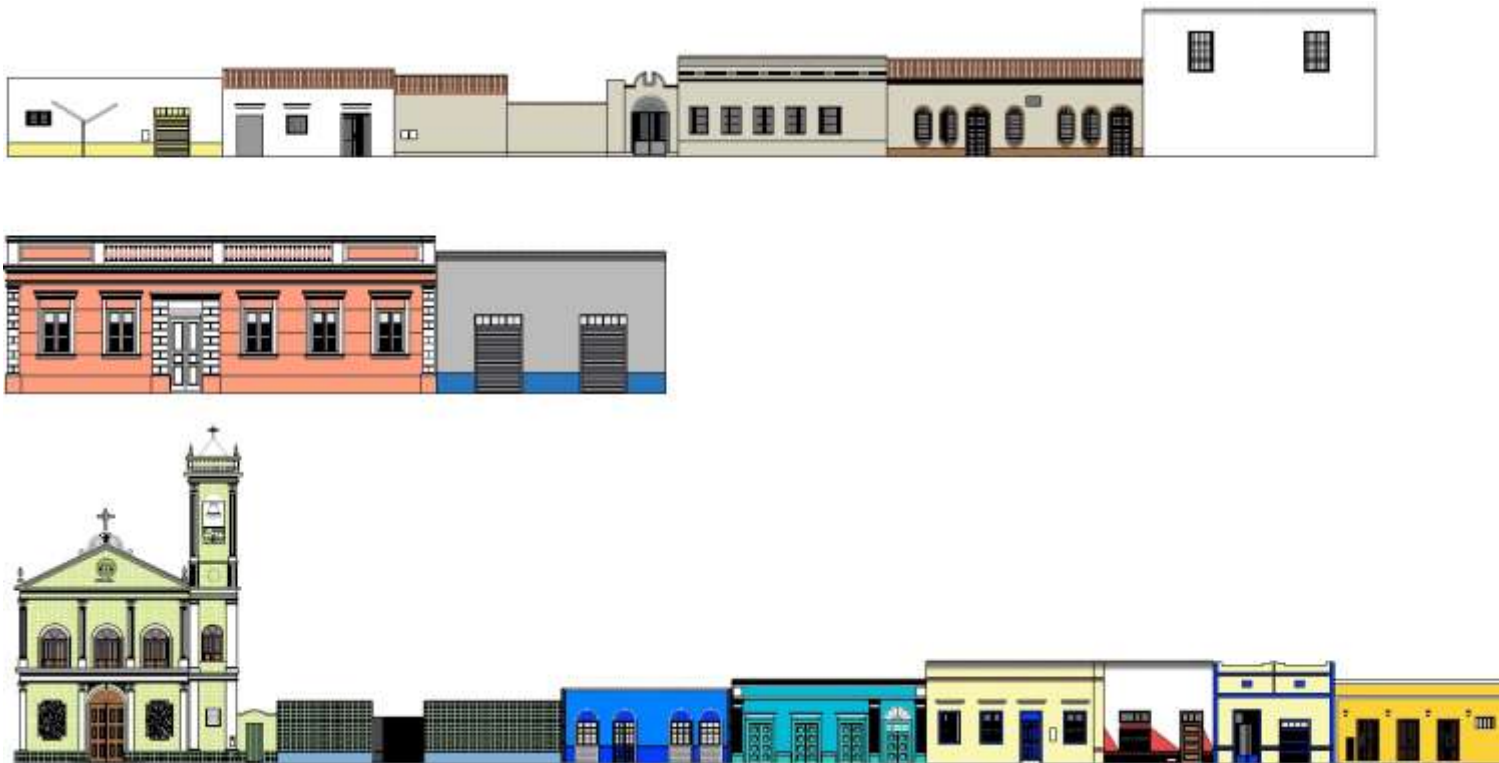
Imagem 79: Planta do Levantamento das fachadas.  
Fonte: Elaboração Autoral (2021).

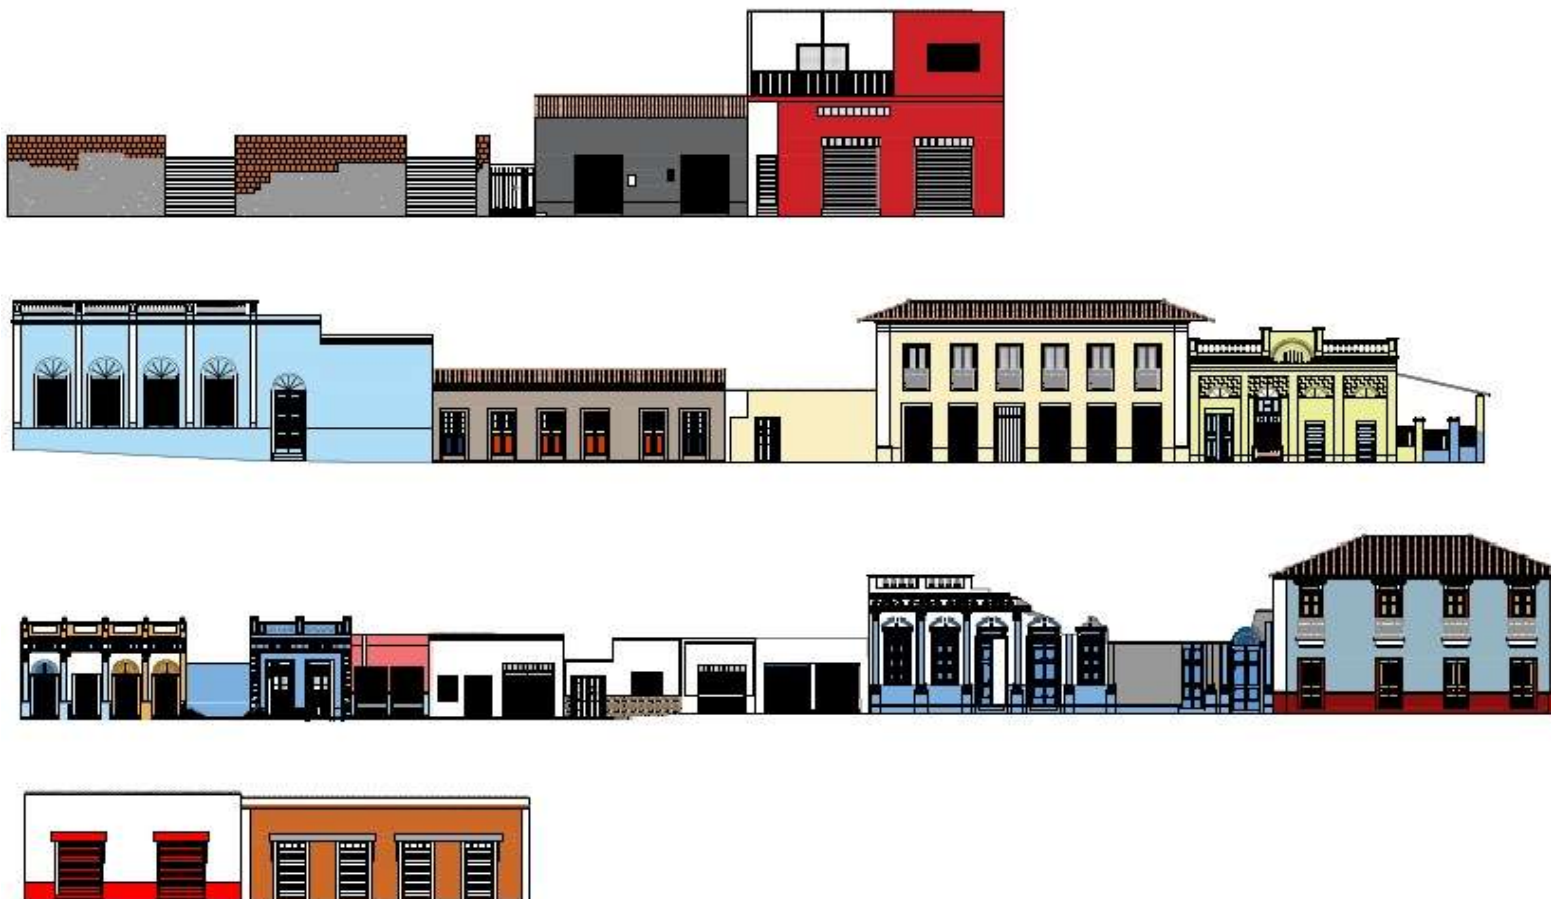
Imagem 80: Planta do Levantamento das fachadas.  
Fonte: Elaboração Autoral (2021).

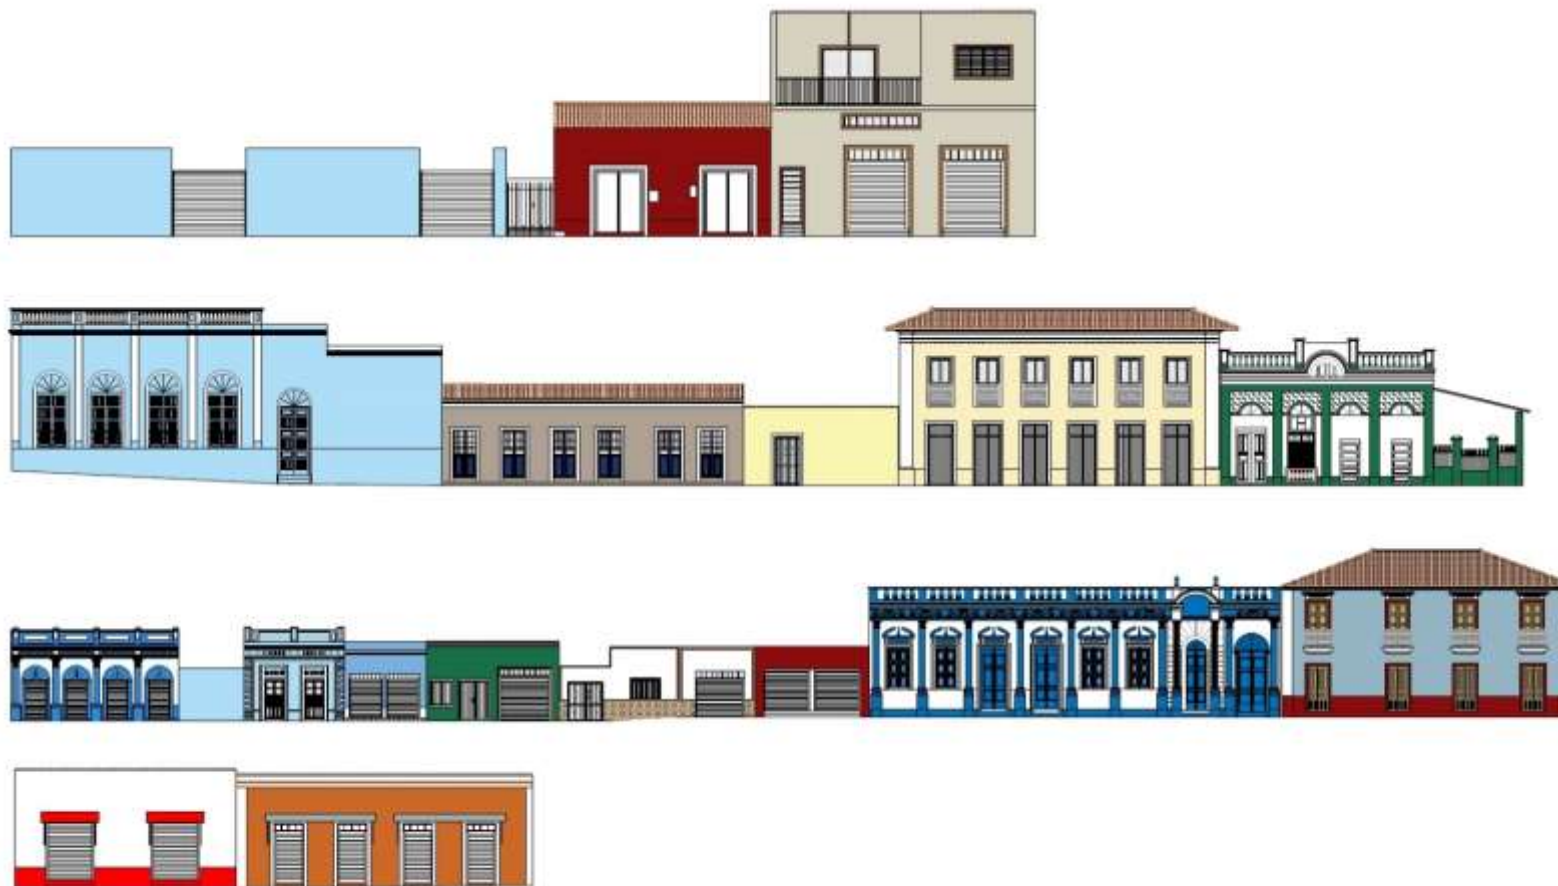
**Imagem 81: Planta da proposta das fachadas.**  
Fonte: Elaboração Autoral (2021).
