**RESTAURO E REABILITAÇÃO DA GRÁFICA PÊPE EM  
CUIABÁ/MT – UMA PROPOSTA DE CENTRO DE  
REFERÊNCIA PARA A COMUNIDADE LGBT**

Trabalho de Diplomação em Arquitetura,  
Urbanismo e Paisagismo do Curso de  
Arquitetura e Urbanismo do Centro  
Universitário de Várzea Grande – UNIVAG,  
sob orientação da prof. Alessandra Zanelatti  
Inoui.

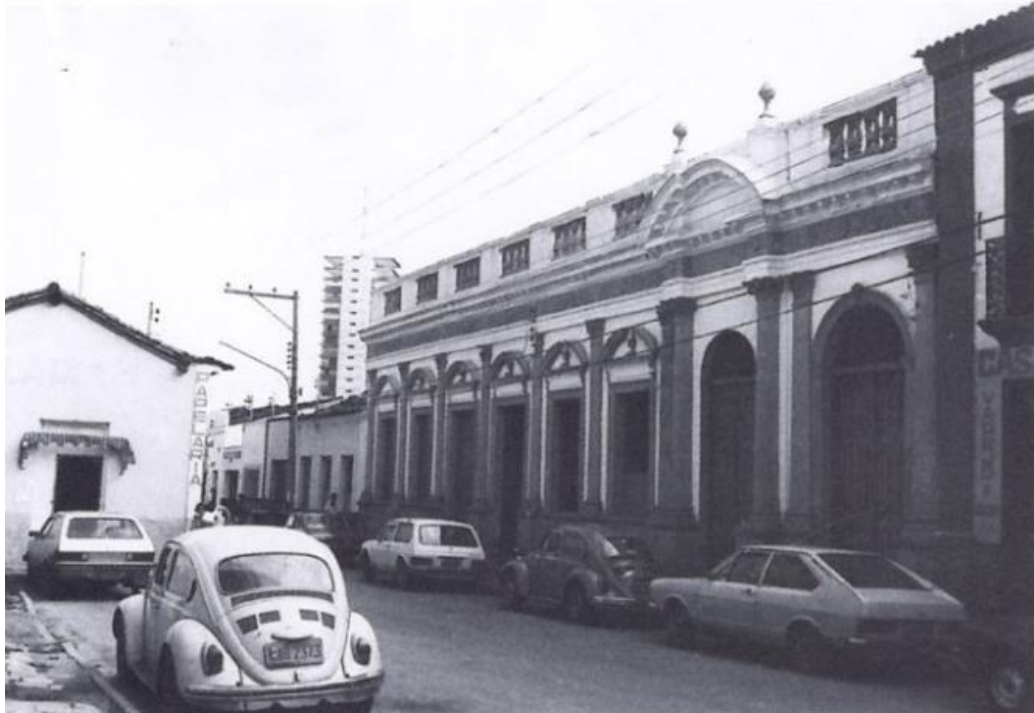
O imóvel funcionou como gráfica, papelaria e livraria até 1995, foi construído no período colonial, mais precisamente na segunda metade do século XIX, o imóvel possui paredes de constituídas de taipa de pilão, adobe (materiais amplamente utilizados nas construções da época), tijolos maciços e tijolos de seis furos. Os diversos métodos construtivos foram sendo adotados a cada nova intervenção em que o imóvel passava (Figura 10).

**Figura 10:** “Vista parcial da Casa de “Avelino de Siqueira”, na década de 1970 – Livraria Pepe”.  
**Fonte:** ANDREATTO apud SIQUEIRA, p. 51, 2007.

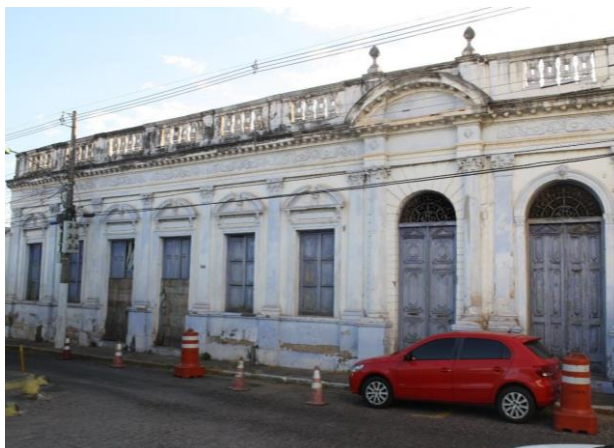
**Figura 11:** Fachada da Rua 07 de Setembro.  
**Fonte:** Próprio Autor, 2017.

A edificação possui fachadas caracterizadas como ecléticas, por possuir demasiados ornamentos que fazem referência a diversos períodos arquitetônicos. Sua planta baixa ocupa todo o perímetro do terreno e apresenta duas fachadas em ruas opostas (Rua 7 de Setembro, sendo essa a fachada principal, e Rua Engenheiro Ricardo Franco), como ilustrado nas Figura 11 e Figura 12.

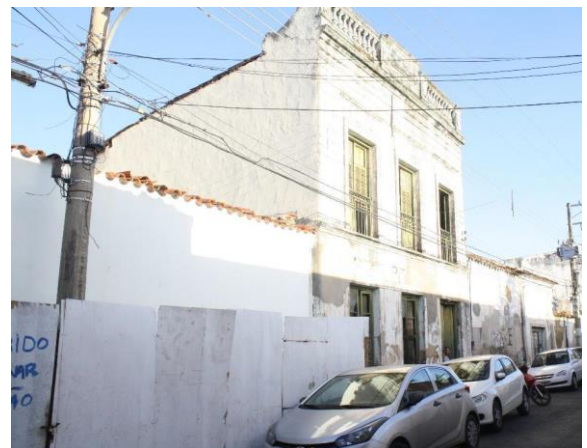
**Figura 12:** Fachada da Rua Engenheiro Ricardo Franco.  
**Fonte:** Próprio Autor, 2017.

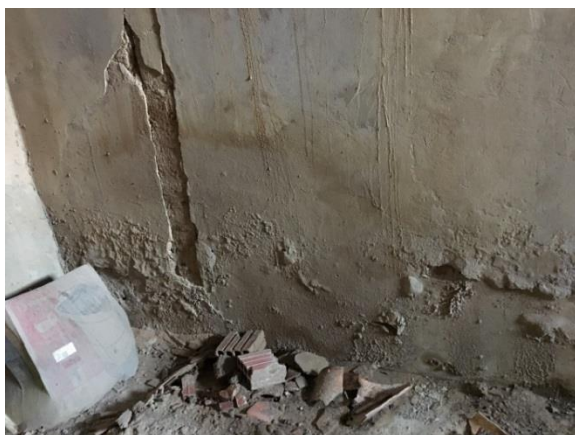
**Figura 13:** Eflorescência na parede.  
**Fonte:** Próprio Autor, 2017.

Após visitas in loco, constatou-se que o imóvel se encontrava em péssimo estado de conservação e preservação, além de estar totalmente subaproveitado. Os elementos construtivos, como paredes, pisos, forros, coberturas e estrutura de todos os ambientes apresentavam patologias, como pode ser visto nas figuras 13 a 18.

Dentre as patologias encontradas, as mais comuns estão listadas a seguir (Tabela 02). Os elementos destinados a substituir as partes destruídas ou em falta da edificação deverão se integrar harmonicamente ao conjunto, distinguindo-se do original, sempre levando em consideração os conhecimentos a respeito do patrimônio histórico, juntamente com o reconhecimento do valor histórico e arquitetônico e conhecimento dos antigos processos e materiais de construção. O mapeamento de danos está classificado nas pranchas 06, 07, 08 e 09 em anexo.

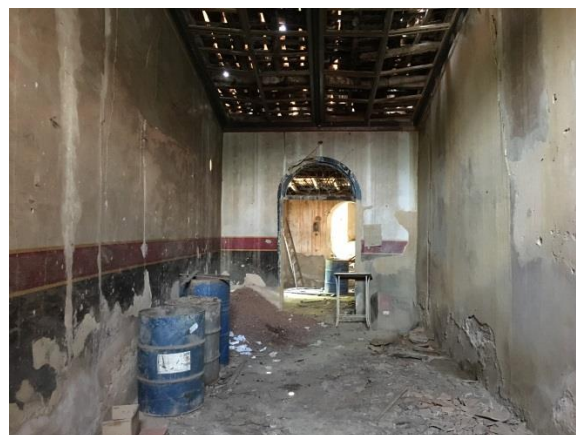
**Figura 14:** Atual sala de espera da antiga gráfica.  
**Fonte:** Próprio Autor, 2017.

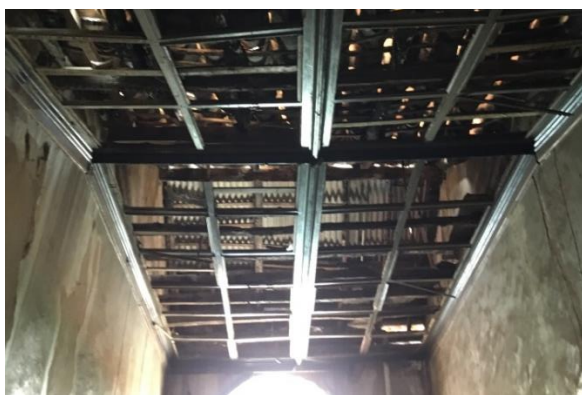
**Figura 15:** Forro de um dos ambientes do imóvel.  
**Fonte:** Próprio Autor, 2017.

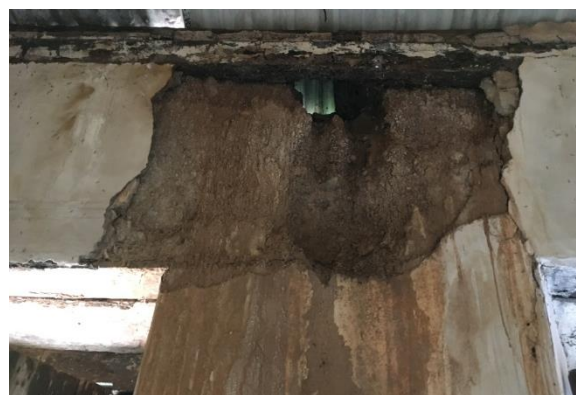
**Figura 16:** Lixiviação das paredes.  
**Fonte:** Próprio Autor, 2017.

Os rebocos das paredes de tijolos maciços e tijolos de seis furos degradados que se apresentarem com pouca aderência, aplicados com materiais incompatíveis ou contendo eflorescências, sais ou ataques biológicos devem ser retirados e substituídos por argamassa nova.

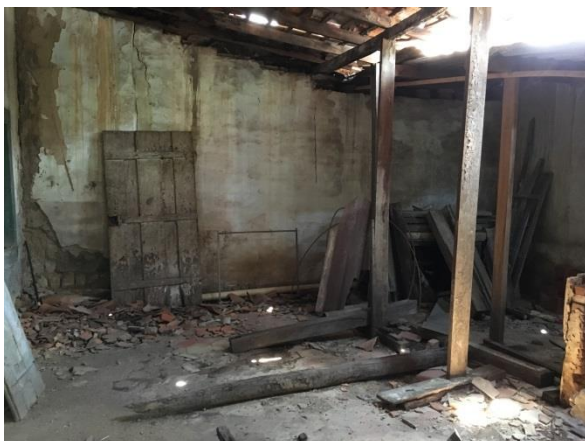
**Figura 17:** Cobertura do imóvel sendo apoiada com peças de madeira improvisadas.  
**Fonte:** Próprio Autor, 2017.

Diante dessa situação, é necessário que sejam retirados e analisados todo o madeiramento da cobertura e as telhas. As peças em bom estado ou em condições de recuperação deverão ser corretamente tratadas enquanto as comprometidas serão substituídas. O madeiramento comprometido deve ser trocado por madeira imunizada de mesmas dimensões e características mecânicas. Já as telhas atuais serão substituídas por telhas de barro industrial do tipo colonial (capa e canal) que, atualmente, já não atendem por completo sua função de proteção da edificação. Haverá também a instalação de calhas e rufos de zinco e tubos de PVC para promover os escoamentos verticais.

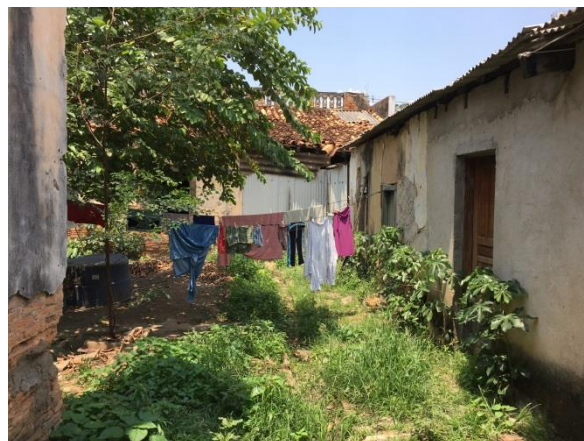
**Figura 18:** O mato alto toma conta do pátio.  
**Fonte:** Próprio Autor, 2017.

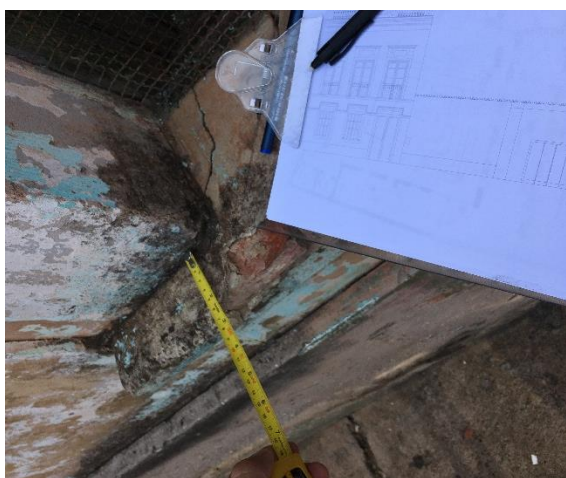
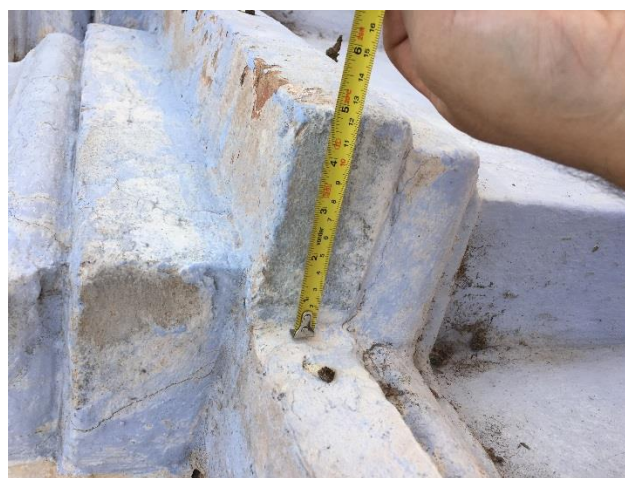
**Figura 19:** Levantamento in loco – Fachada Rua Sete de Setembro.  
**Fonte:** Próprio Autor, 2017.

**Figura 20:** Levantamento in loco – Fachada Rua Ricardo Franco.  
**Fonte:** Próprio Autor, 2017.

O levantamento fotográfico foi realizado como instrumento de mapeamento de danos (Figura 19 e 20), sendo esta uma ferramenta que permite a leitura rigorosa dos detalhes característicos e das patologias a serem descritas posteriormente, nos softwares específicos.

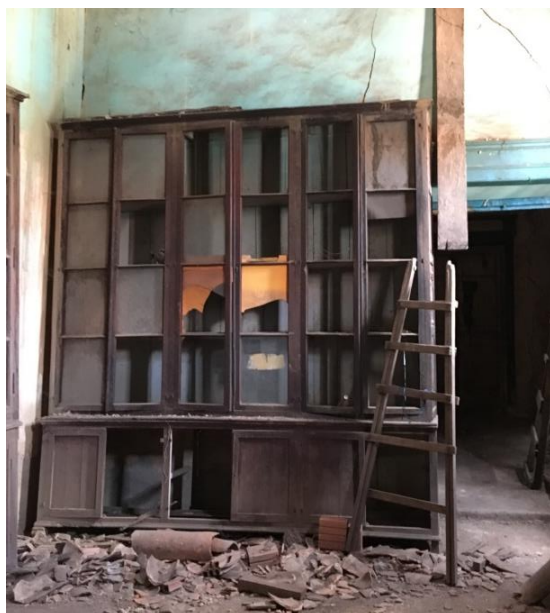
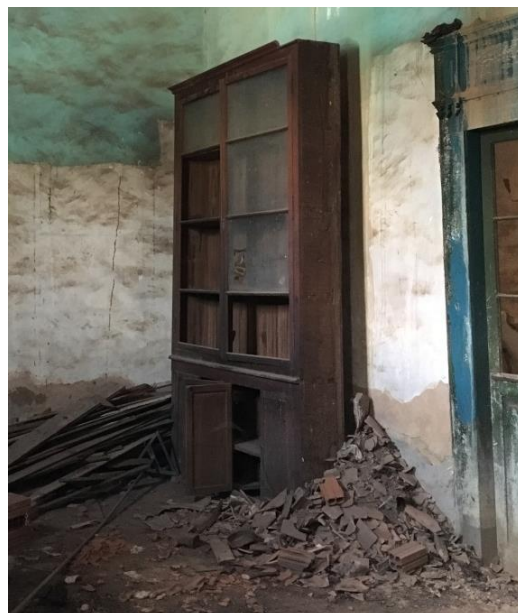
Dos mobiliários originais do imóvel, apenas parte dos armários embutidos encontram-se atualmente no casarão, em estado de abandono, elas serão recicladas com o reaproveitamento das partes em bom estado (Figura 29 e 30). Mobiliários contemporâneos, de formas retas ou curvas discretas, alguns confeccionados com materiais recicláveis, outros de madeira, aço e vidro, serão utilizados em todo imóvel, sendo que as cores, de preferência primárias, podem ser aplicadas, uma vez que tons pastéis eram muito utilizados no século XIX e início do século XX. O intuito é evidenciar a diferenciação do antigo e do novo.

**Figura 29:** Armários da antiga livraria.  
**Fonte:** Próprio Autor, 2017.

**Figura 30:** Armários da antiga livraria.  
**Fonte:** Próprio Autor, 2017.

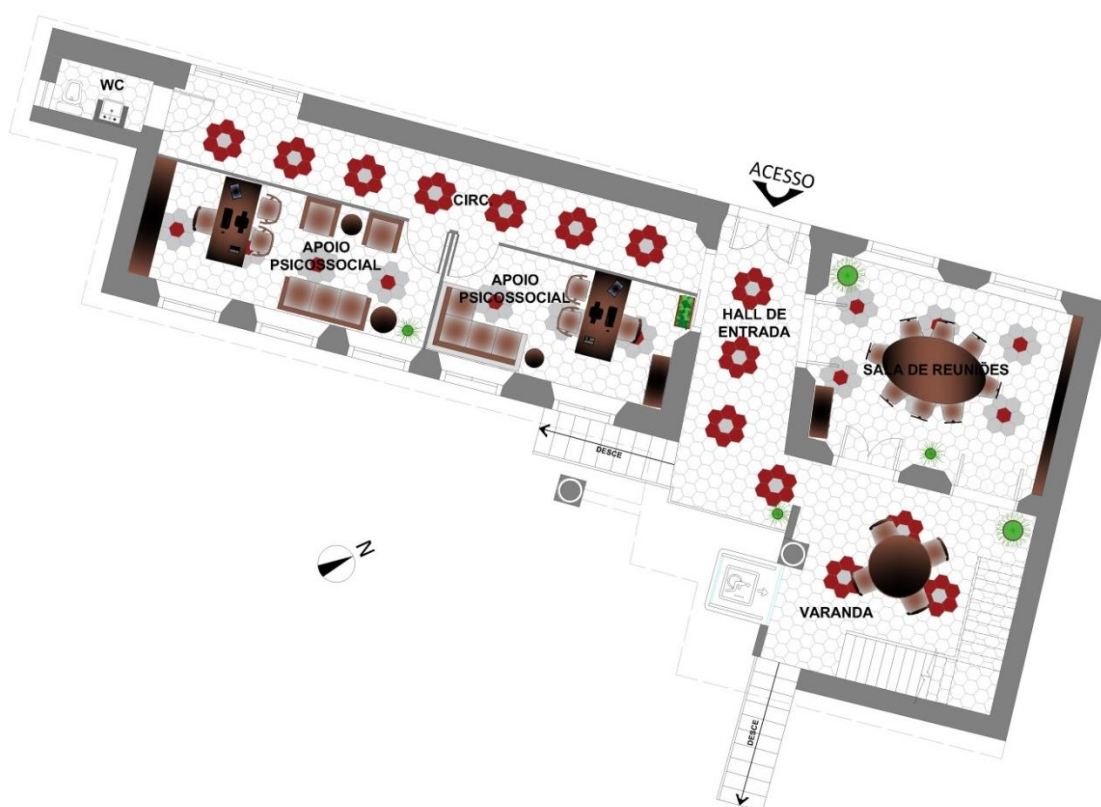
**Figura 31:** Planta Humanizada – Nível I.

À esquerda do hall de acesso, o quarto dos pais será convertido em sala de reuniões do setor administrativo, podendo comportar uma mesa com 12 lugares e demais mobiliários fixos, como prateleiras e gaveteiros. Logo em seguida, o ambiente aberto que possui a escadaria que dá acesso ao pavimento superior será utilizado como varanda, mobiliada para atender como antessala dos ambientes desses dois pavimentos, como mesa e cadeiras e quadros com imagens regionais fixados na parede (Figura 31).

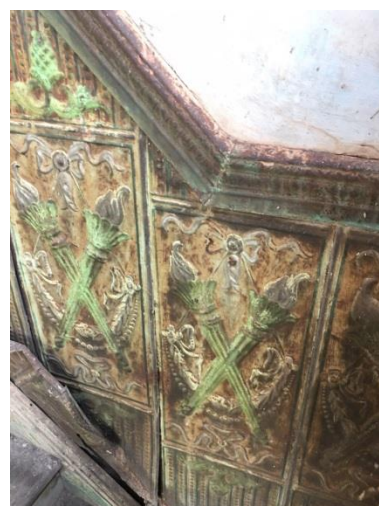
**Figura 32:** Escadaria do imóvel em péssimas condições.

**Figura 33:** Escadaria do imóvel em péssimas condições.

A escada de madeira deve ser reestruturada com a finalidade de evitar acidentes, uma vez que ela apresenta riscos a quem a utiliza. O corrimão existente, em boas condições, deve ser aproveitado, assim como as chapas metálicas com desenhos em relevo, cujas partes faltantes devem ser preenchidas por peças metálicas lisas, evitando assim, o falso histórico (Figura 32 e 33).

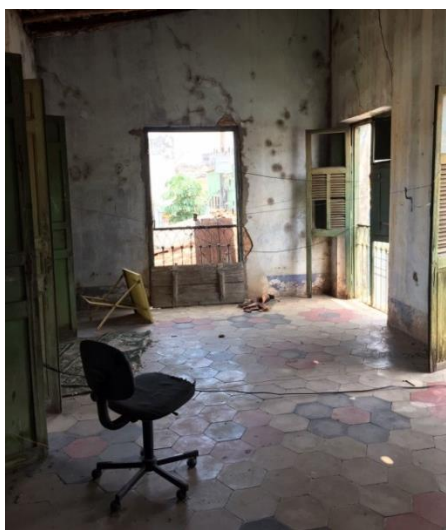
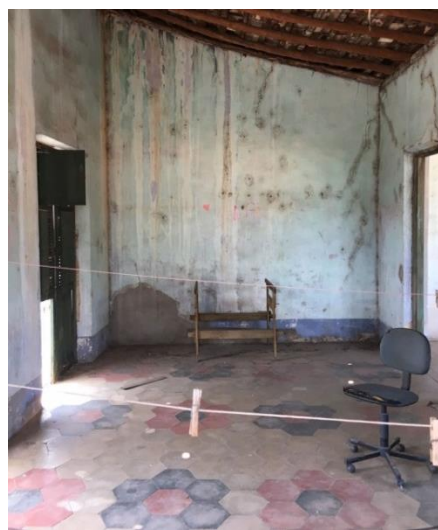
O pavimento superior, usado originalmente como quarto dos rapazes, é um dos únicos cômodos do imóvel que apresenta boas condições de uso. Agora convertido em sala de música, faz-se necessário apenas a reforma das esquadrias existentes e reforma do reboco nas áreas que apresentam rachaduras e fissuras, comum em todo imóvel (Figura 34, 35 e 36).

**Figura 34:** Vista interna do Nível II.  
**Fonte:** Próprio Autor, 2017.

**Figura 35:** Vista interna do Nível II.  
**Fonte:** Próprio Autor, 2017.

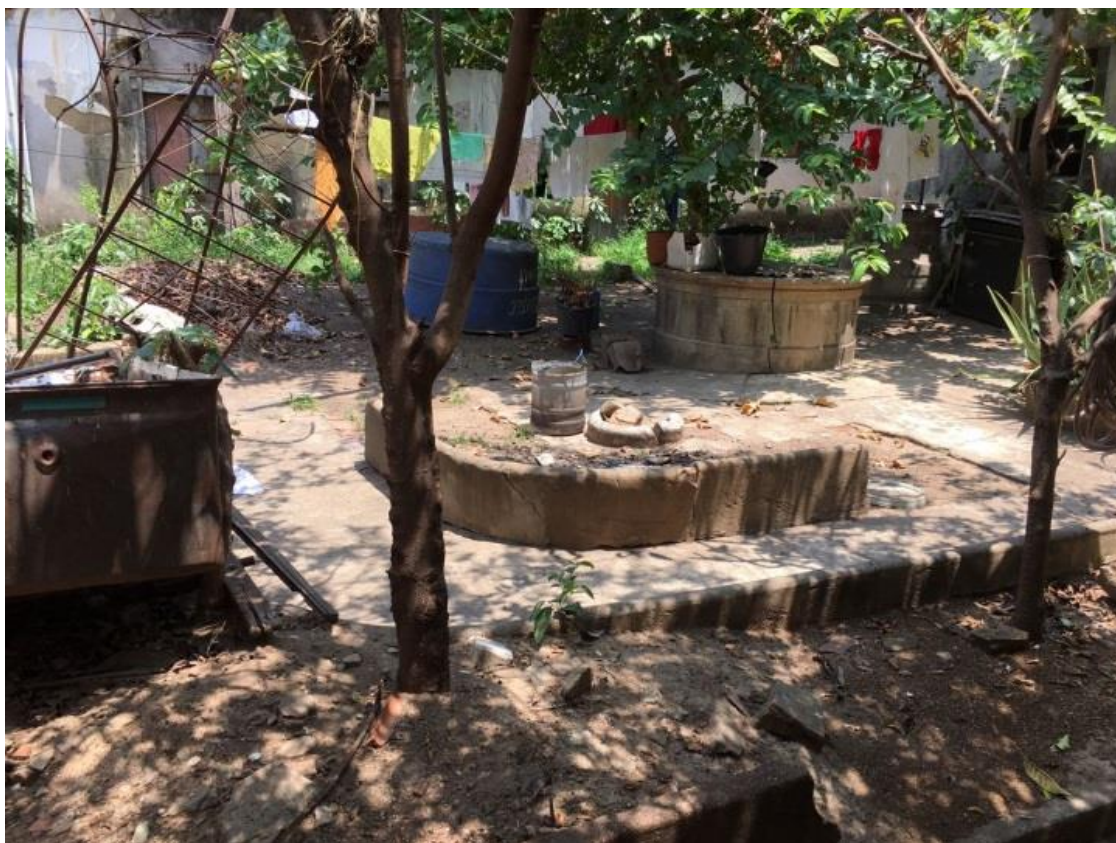
O pátio interno tem função de área de convivência, circulação, ventilação, iluminação natural nas fachadas internas e integração entre os níveis da edificação. A demolição da lavanderia/canil possibilitou a reconstrução dos canteiros com o uso de tijolos maciços cozidos, o que também deve acontecer nos demais canteiros, já que estão em estado de deterioração (Figura 39). Assim, retoma-se a simetria do antigo jardim, que, depois de reconstruído, deve ser ajardinado com grama e vegetação arbustiva, para que as raízes não causem danos às alvenarias de terra.

**Figura 39:** Vista do pátio interno do casarão.

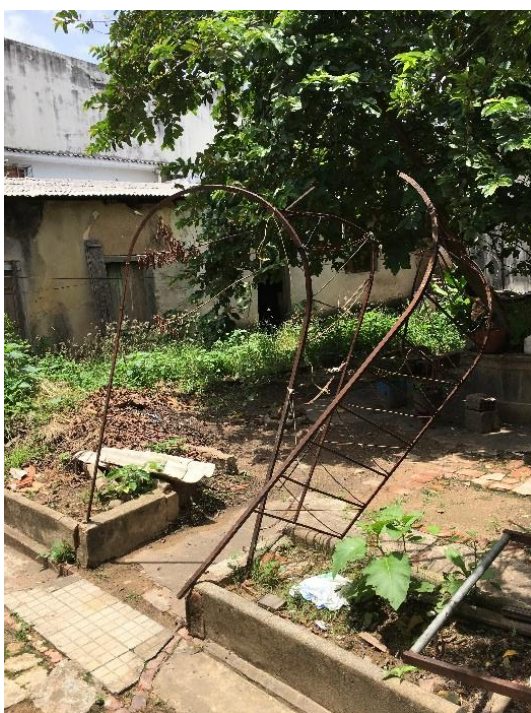
**Figura 40:** Pergolado metálico existente deteriorado.

Assim como na área coberta, os elementos introduzidos devem ter materiais e técnicas contemporâneas, tendo a possibilidade de serem reversíveis, sempre se harmonizando com o edifício mas respeitando e valorizando o casarão novecentista.

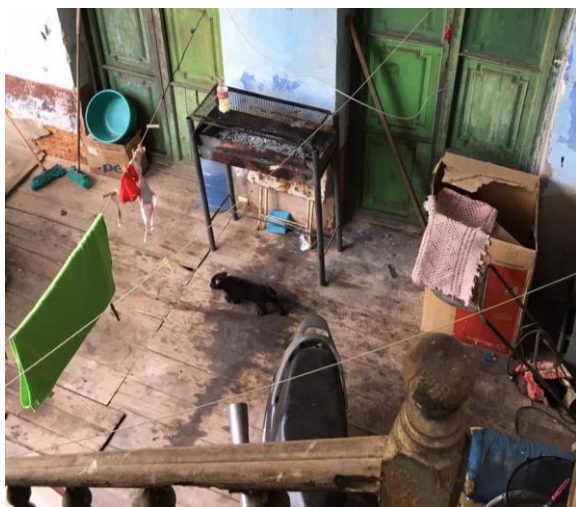
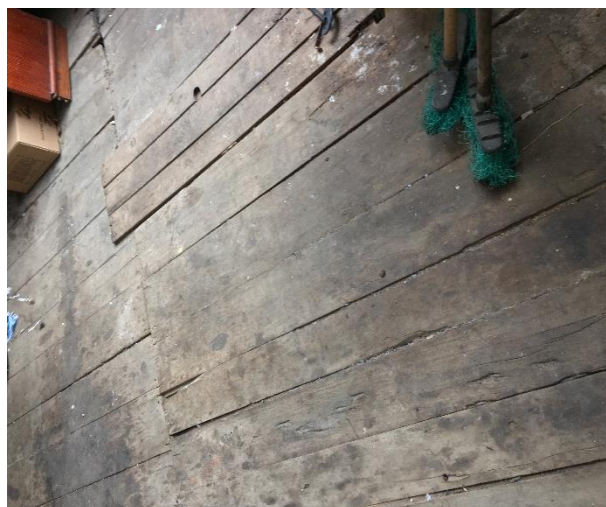
Todos os ambientes do imóvel possuem pisos de ladrilhos hidráulicos em formato hexagonal e quadrado, com composições originais, com exceção da área do Nível I (acesso pela Rua Ricardo Franco) onde é proposta a varanda dos ambientes desse nível. O piso desse ambiente é composto por tabuado de madeira, atualmente em péssimas condições, sendo necessária a sua completa substituição (Figura 44 e 45).

**Figura 44:** Tabuado do Nível I.  
**Fonte:** Próprio Autor, 2017.

**Figura 45:** Tabuado do Nível I.  
**Fonte:** Próprio Autor, 2017.

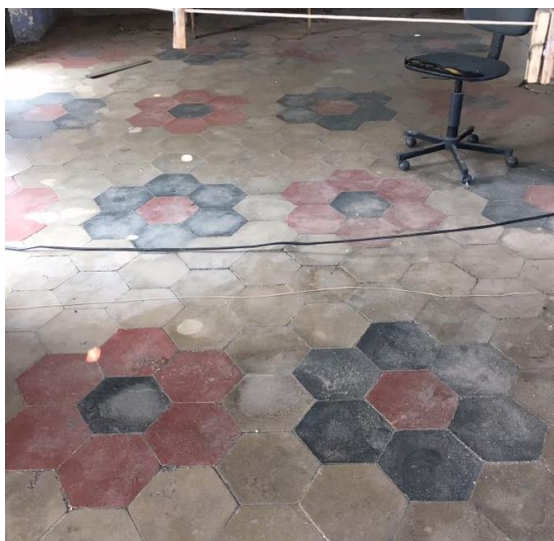
Os ladrilhos hexagonais foram instalados em formato de flor, dispostos em seis peças da mesma cor no exterior e uma peça de cor contrastante na parte interior (Figura 46). Já os ladrilhos quadrados foram instalados, originalmente, em forma de tapete, com o exterior de uma cor e interior de cor contrastante, a quantidade de ladrilhos utilizados nessa composição varia de acordo com as dimensões dos

**Figura 46:** Ladrilhos quadrados da edificação.  
**Fonte:** Próprio Autor, 2017

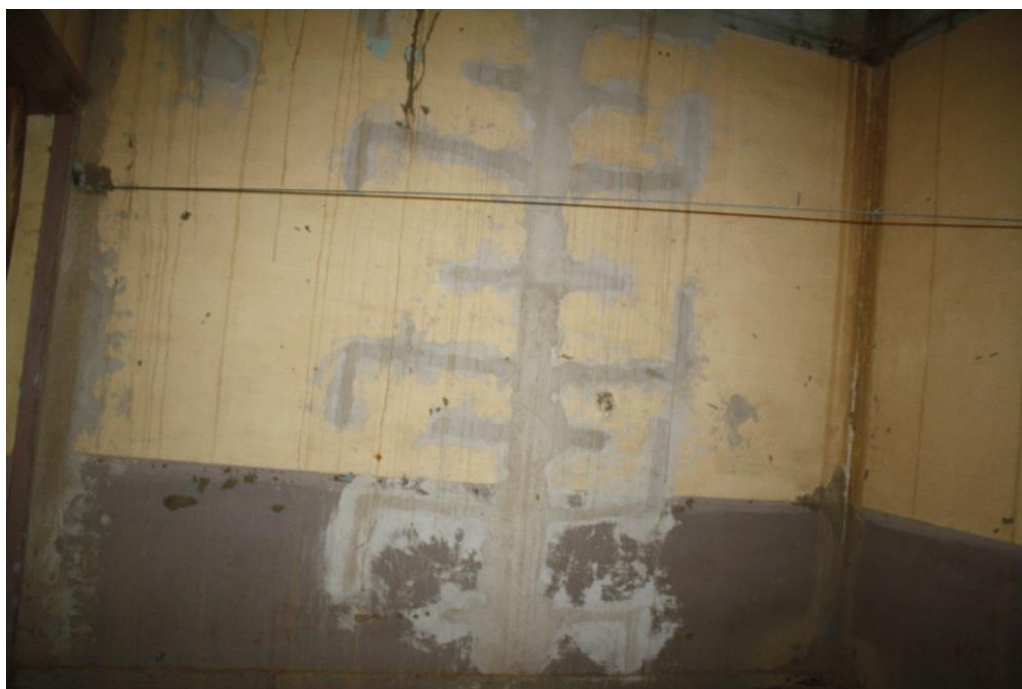
**Figura 48:** Método espinha de peixe.

Já as fissuras que surgirem nas paredes de tijolos maciços deverão ser seladas. Para isso, deve-se limpar a área onde se encontra a fissura, fazendo escareamento (aumento da fissura por meio de processo mecânico) e em seguida preencher o vazio com argamassa forte de cal e areia, de pouca espessura. Quanto à ocorrência

de vazios maiores, faz-se o embrechamento (preenchimento dos vãos) com pedaços de pedra ou tijolo, sendo que a argamassa a ser aplicada deve ser colocada depois da alvenaria ter sido umedecida.

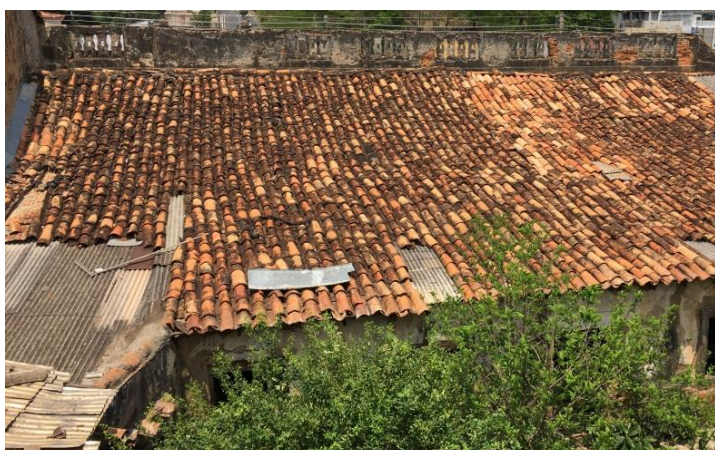
No casarão em estudo, manutenções preventivas nas coberturas de telha cerâmica colonial não foram realizadas nos últimos anos, sendo amplamente encontrados afastamentos entre as telhas, telhas quebradas, destelhamento e substituição das peças cerâmicas por peças de fibrocimento em alguns pontos (Figura 49 e 50). Essas patologias permitem a entrada de água de modo direto na edificação, um fator de extrema preocupação, pois o seu sistema construtivo é, em grande maioria, terra crua, material que não suporta umidade, ocasionando a lixiviação do material.

**Figura 49:** Vista interna da edificação.  
**Fonte:** Próprio Autor, 2017.

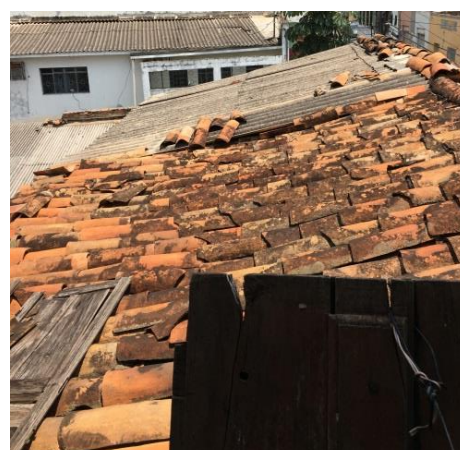
**Figura 50:** Cobertura do Nível I.  
**Fonte:** Próprio Autor, 2017.
