**CENTRO UNIVERSITÁRIO DE VÁRZEA GRANDE- UNIVAG
GPA DE CIÊNCIAS AGRÁRIAS, BIOLÓGICAS E ENGENHARIAS
COORDENAÇÃO DO CURSO DE ENGENHARIA AMBIENTAL**

APLICAÇÃO DE PROTOCOLO DE AVALIAÇÃO RÁPIDA, PARA A IDENTIFICAÇÃO DE PROCESSOS EROSIVOS NO CÓRREGO MATA FRIA, CHAPADA DOS GUIMARÃES, MT.

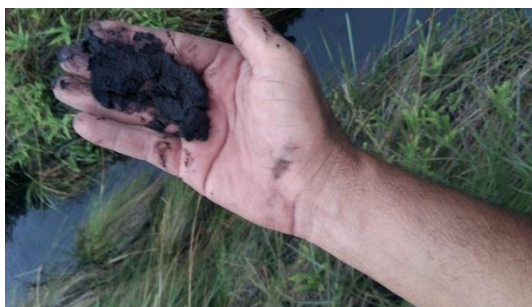
Figura 02 - Solo arenoso do ponto 01.

A profundidade do solo no talude é inferior a 150 cm, e influência diretamente os aspectos como capacidade de armazenamento de água, podendo ser constatada pelo indicativo do substrato de matéria orgânica presente neste ponto, conforme ilustrada na Figura 02. Ressalta-se ainda que, a presença ou ausência da vegetação assim como o tipo, são fatores determinantes para intensificar ou não os processos erosivos.

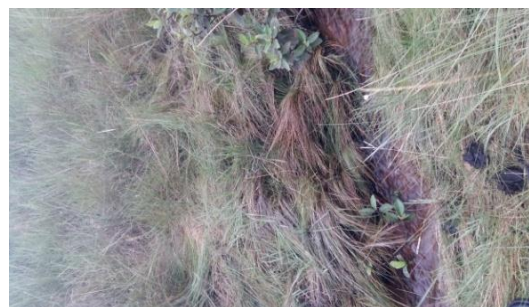
Figura 03 – Vegetação M1D e M1E.

A vegetação é predominada por herbáceas nativas (Figura 03), que desempenha um importante papel na proteção dos movimentos do solo, mas não o suficiente para evitar tal acontecimento. Assim, a ausência de espécie mais densa favorece os riscos de erosão, pois é o desenvolvimento radicular que promove à estabilidade do solo. Analisando este parâmetro Durlo e Sutili (2012) comentam que o principal agente de denudação é a água, mesmo que em certas regiões, principalmente naquelas desprovidas de vegetação, o vento também possa ser um agente de importância. No entanto, em casos, onde a área esteja coberta por uma densa vegetação, como exemplo uma floresta tropical, as ações da erosão são minimizadas. No local predomina o campo nativo e as pastagens, observando-se um conjunto de características que colaboram para a instabilidade do ponto.

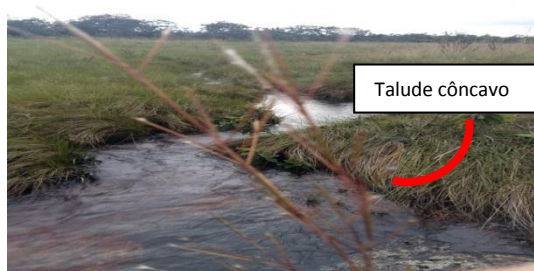
Figura 04 – Curvas acentuadas da M2D.

Quando atribuem os pesos dos parâmetros nestes pontos, percebe-se a semelhança entre eles, porém o destaque é a curvatura do talude e a forma côncava do mesmo, como mostra a figura 04 do ponto M2D. Frente a isto, remete-se à Casseti (1995) para sustentar a postura que os segmentos côncavos das vertentes apresentam maior vulnerabilidade à perda de solos, em virtude da ocorrência dos fluxos convergentes e concentrados do escoamento superficial. Haja vista que o autor destaca que forma geométrica da vertente apresenta uma significativa participação no balanço morfogenético.

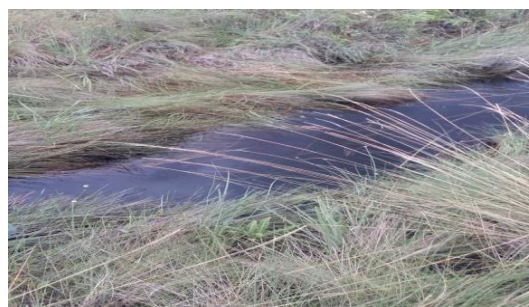
Figura 05 – Trecho retilíneo da M3D.

Referente ao trecho do curso d'água os pontos M3E e M3D apresentaram o trecho retilíneo (fig. 05), tendo grau de influência moderado para processos erosivos, colaborando por meio da velocidade com que a água carrea e deposita os sedimentos nos chamados ambientes de sedimentação. À medida que o sedimento continua a se acumular, as camadas de sedimento são sujeitas a compactação pelo peso dos sedimentos sobrepostos.

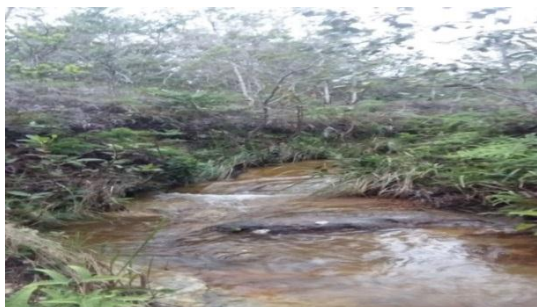
Figura 06 – Curso d'água no ponto 8.

A M8D apresentou a segunda maior pontuação na somatória de parâmetros avaliados, 17 pontos. Foi o ponto com maior inclinação de talude classificado em maior que 90°. Bloom (1970) definiu as encostas quanto ao eixo vertical em perfil convexo, dominadas por rastejamento e predomínio de escoamento superficial, de perfil côncavo como predomínio transporte e acumulação detrítica.

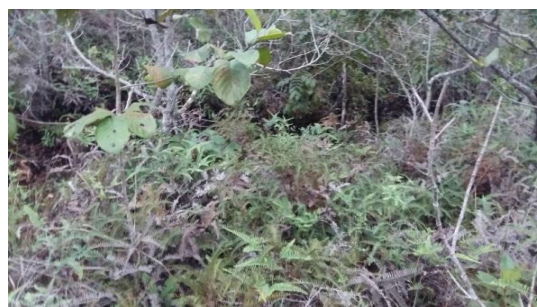
Figura 07 – Vegetação e inclinação de talude da M8D.

Inclinação do talude é de grau de influência preponderante nos processos erosivos. Já a vegetação não influenciou para na formação de processos erosivos, por ser composta por vegetação arbustiva e serapilheira, como mostra nas Figuras 06 e 07, este tipo de vegetação contribui para a estabilidade do talude. Ressalta-se que o referido ponto amostral apresenta características que indicam suscetibilidade a erosão, por consequência especialmente da inclinação do talude.
