Casa de Bem Bem

ESTUDO DE CASO DE ARQUITETURA DE TERRA CRUA

**CASA DE BEM BEM: ESTUDO DE CASO DE
ARQUITETURA DE TERRA CRUA**

Trabalho de Diplomação no Mestrado Acadêmico em Arquitetura e Urbanismo do curso de Pós-Graduação Stricto Sensu do Centro Universitário de Várzea Grande – UNIVAG em Associação com a Pontifícia Universidade Católica – PUC/Campinas, sob orientação do Prof. Dr. Antônio Soukef Jr.

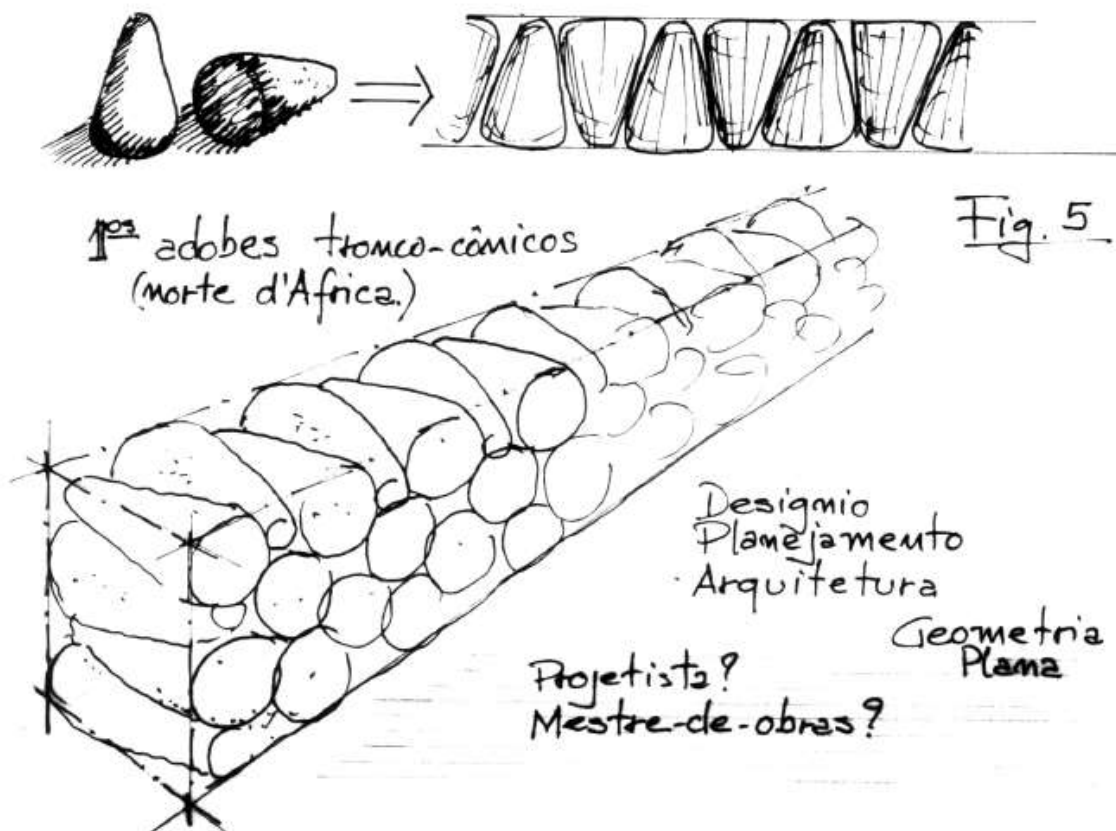
Figura 57 – Primeiros adobes troncocônicos.
Fonte: Adaptado de Galvão Jr (2015, p.6)

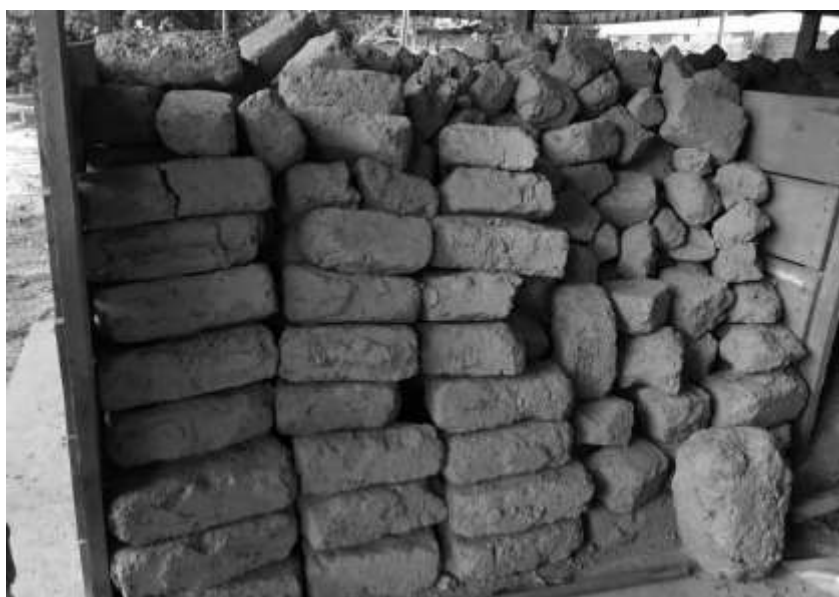
Figura 61 – Blocos de adobe armazenados pós desabamento da Casa de Bem Bem.
Fonte: Próprio autor, 2020.

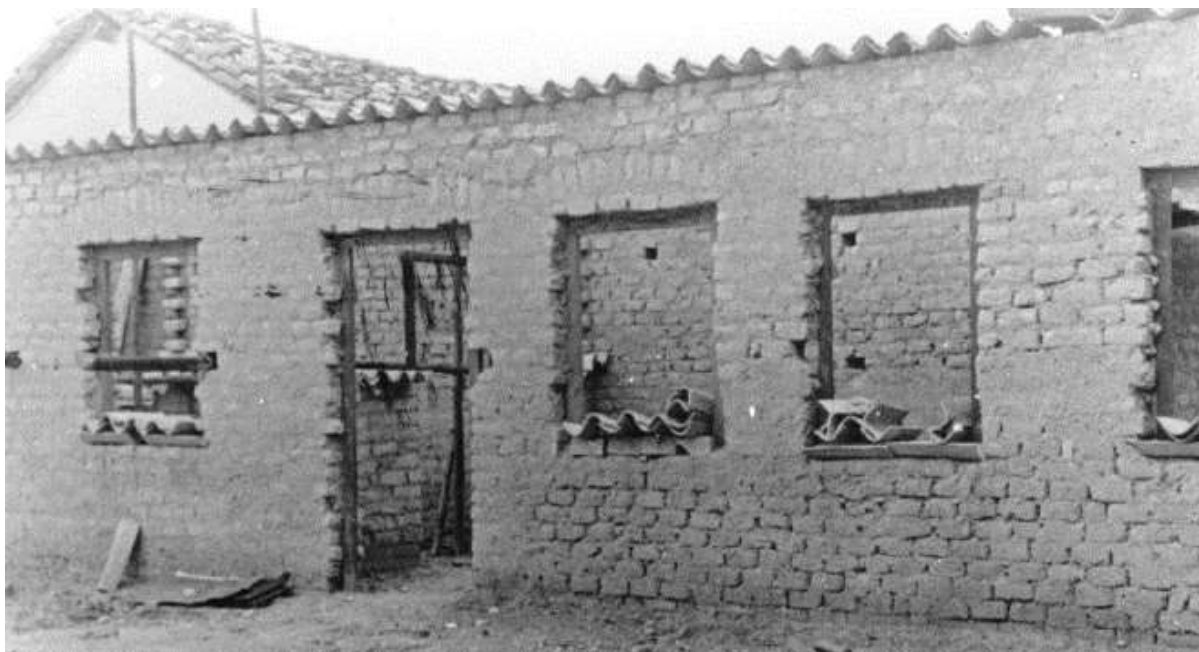
Figura 62 – Construção em adobe.
Fonte: Banco de imagens do IPHAN/RJ.

Apesar da boa resistência à compressão, por se tratar de um método que é essencialmente composto por terra crua, um dos principais problemas que essa alvenaria apresenta (assim como a taipa) é o surgimento de patologias devido à presença de água, como fissuras, trincas e arruinamentos.

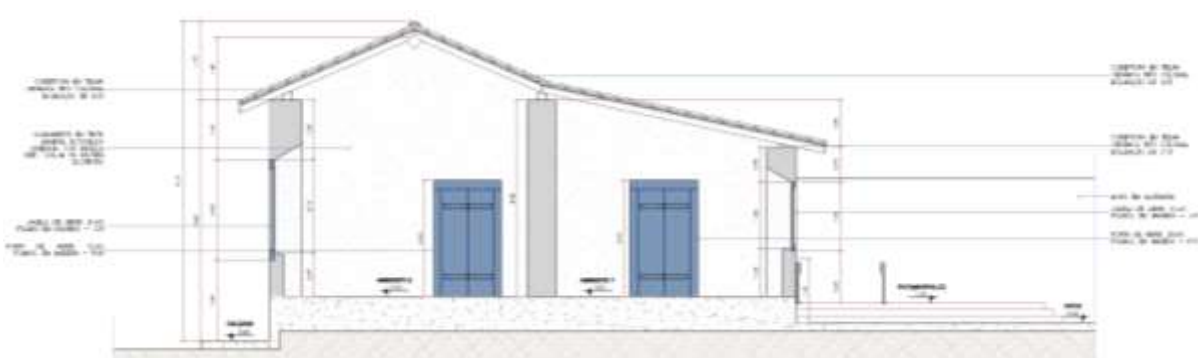
Figura 76 – Corte esquemático do casarão de Bem Bem.
Fonte: Adaptado de GD Arquitetura, 2021.

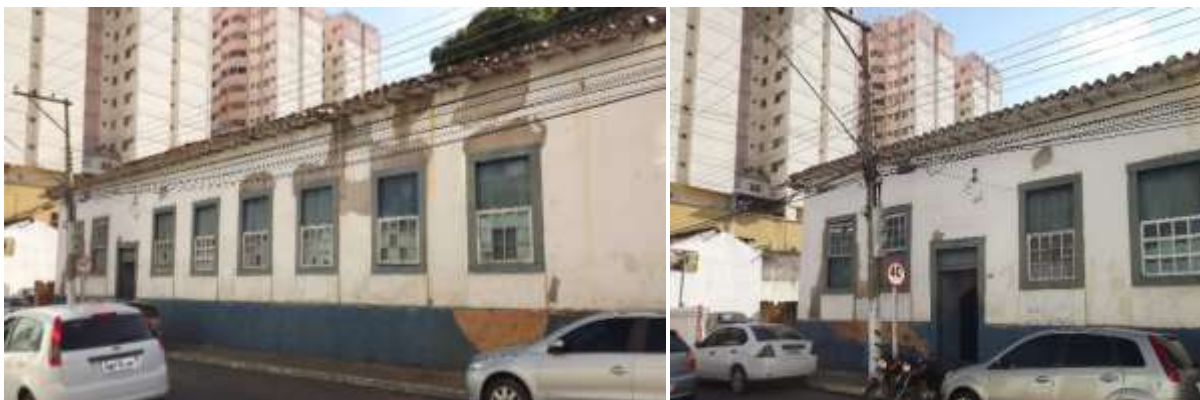
Figura 78 e 79 – Fachada de Bem Bem.
Fonte: Arquivo IPHAN/MT, 2012.

Em abril de 2012, o IPHAN/MT realizou um levantamento arquitetônico e fotográfico afim de registrar a então atual situação em que o imóvel se encontrava. A fachada do casarão apresentava sujidades, deslocamento de reboco, trechos com reboco em cimento, trincas e fissuras.

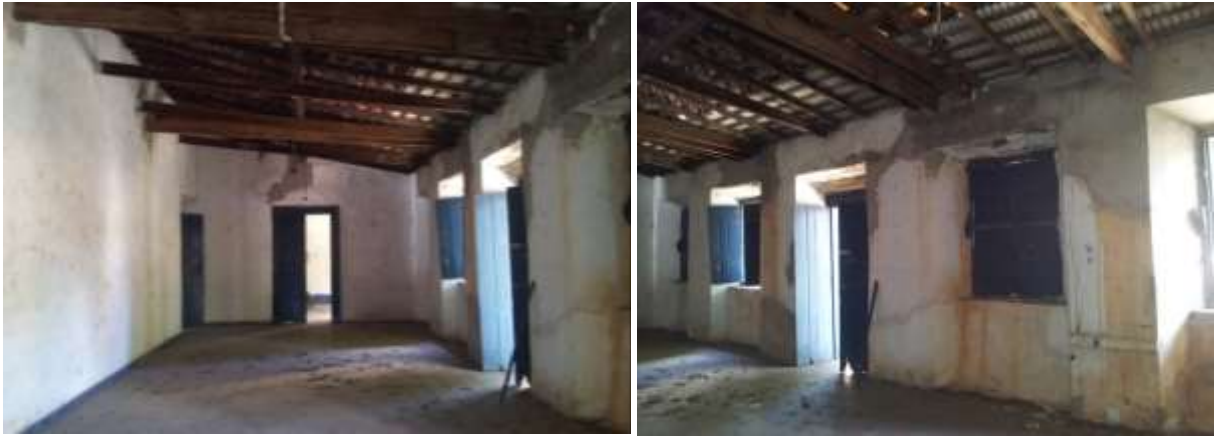
O interior do casarão apresentava igual ausência de limpeza, contudo, em bom estado de conservação. As paredes apresentavam fissuras, trincas e trechos com reboco em cimento. Os pisos em ladrilho hidráulicos estavam em bom estado, precisando apenas de limpeza geral. Manutenções nos forros de madeira, substituição de trechos do madeiramento e de algumas telhas cerâmicas também eram necessárias. No momento do levantamento, as esquadrias em madeira não apresentavam deteriorações.

Figura 84 e 85 – Interior do casarão de Bem Bem.
Fonte: Arquivo IPHAN/MT, 2012.

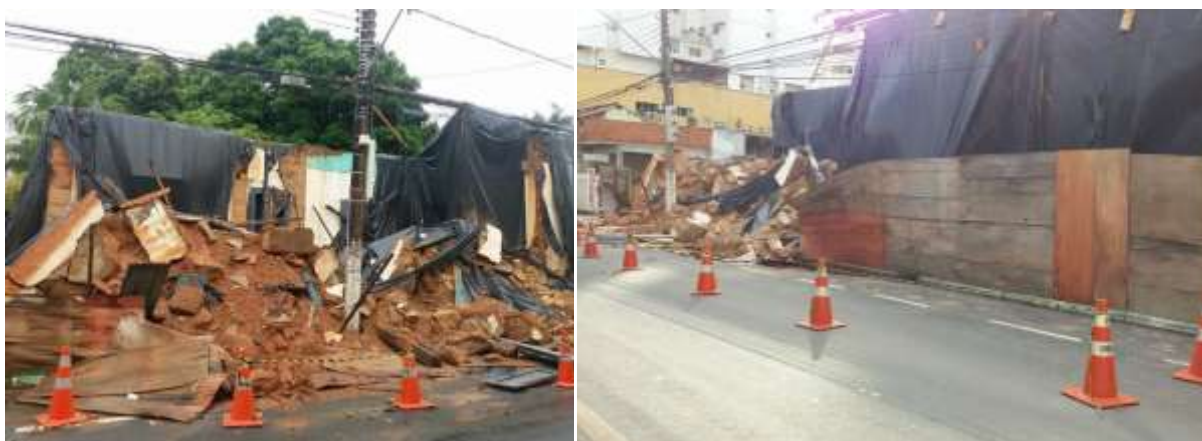
Dois dias depois, um segundo desabamento ocorreu, estendendo os danos a mais uma porção da fachada da edificação e ainda a ocorrência de desabamento de duas paredes internas, totalizando em 80% de ruína de fachada.

Figura 100 e 101 – Desmoronamento da Casa de Bem Bem.

O desmoronamento da Casa de Bem Bem foi notícia em vários veículos de imprensa, sendo divulgado inclusive em sites e telejornais locais e nacionais. Ademais, por não ter sido contratado seguro de risco de engenharia pela construtora, foi negado amparo securitário ao sinistro pela empresa ter suspenso a obra, com que, somado ao fato de ter sido em épocas de chuva, contribuiu significativamente para o agravamento dos danos.

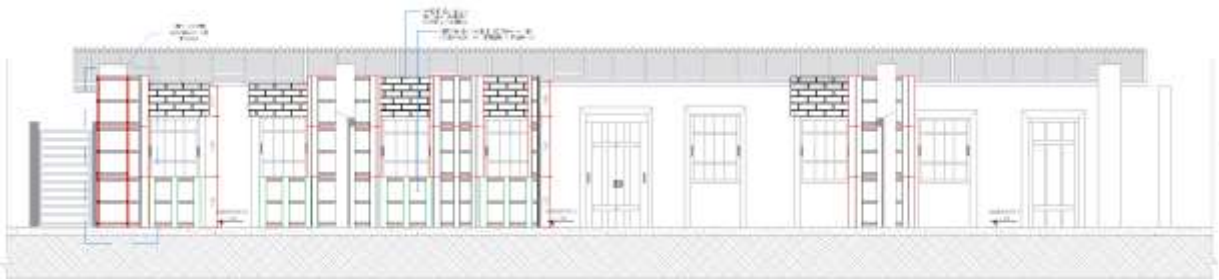
Para melhor especificar a estrutura necessária para o escoramento das paredes, foi realizado o mapeamento de danos das paredes remanescentes. Caracterizado pela identificação das patologias presentes na edificação, foram elaborados desenhos das vistas (faces) de cada um dos painéis de fechamento de todos os ambientes. Os danos foram identificados por meio de hachuras e estas são representadas em legenda, fazendo referência a cada tipo de dano encontrado. Além disso, o projeto possui uma tabela de identificação de patologias que traz o dano, agente e causas prováveis.

Figura 106 – Detalhamento das estruturas de escoramento.
Fonte: GD Arquitetura e Construção Civil LTDA, 2019.

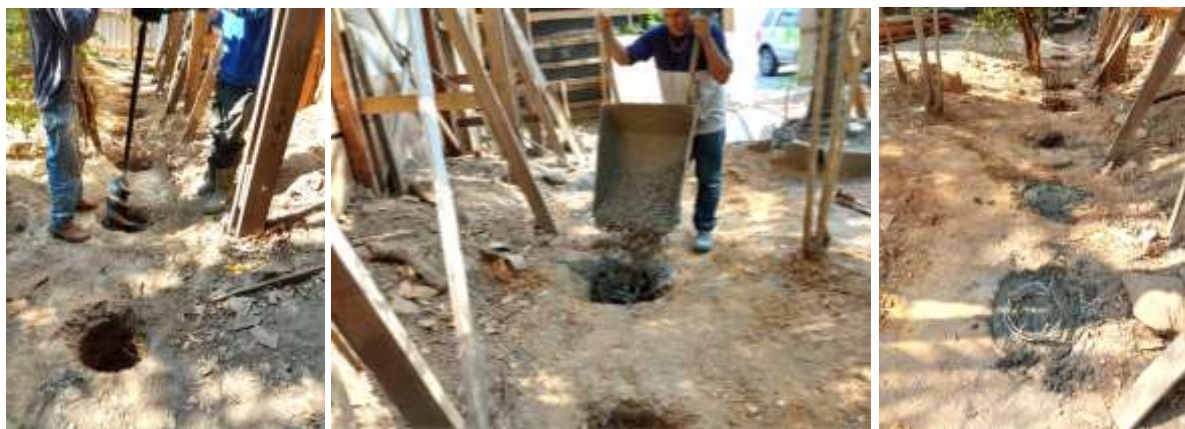
Figura 117, 118 e 119 – Construção da cortina de concreto.
Fonte: Própria, 2019.

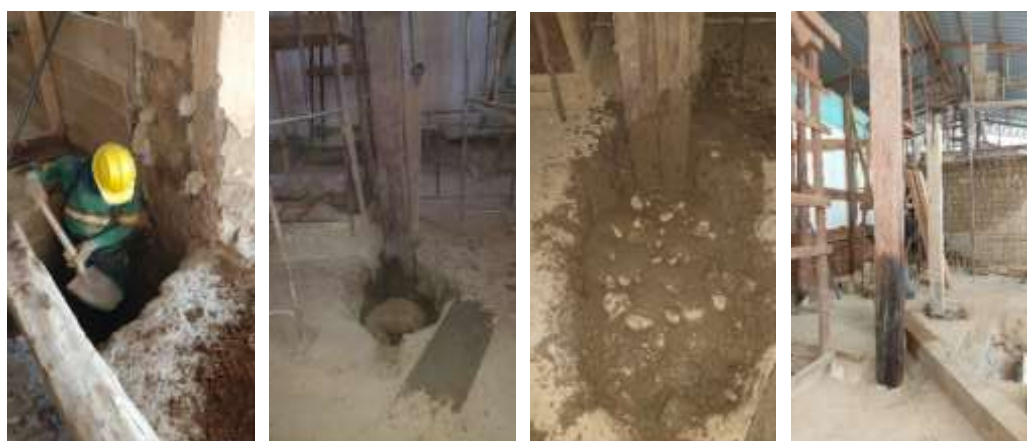
Figura 128, 129, 130 e 131 – Substituição dos esteios em madeira danificados.
Fonte: Própria, 2021.

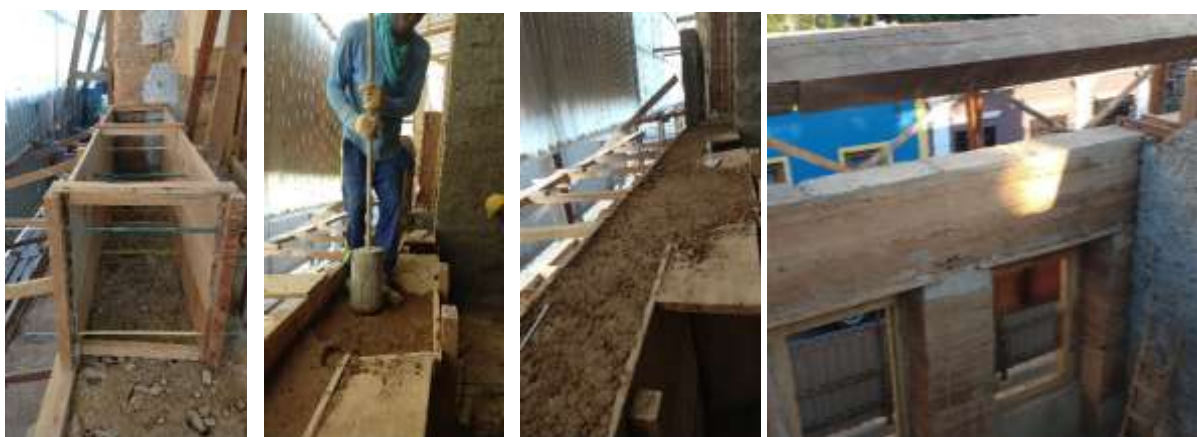
As paredes e peitoris de taipa foram refeitas conforme as especificações indicadas no projeto de restauro. As paredes reconstruídas foram executadas em forma de taipal, com placas denominadas de taipal lateral e taipal de extremidade que contém ripas de 2,5x5,0cm com montantes de vigas 15,0x5,0cm. Nos espaçadores foram utilizadas ripas em madeiras de lei (cerejeira) nas dimensões de 2,5x5,00cm. Em cada montante foram utilizados torniquetes com arames e ripas. Nos encontros de paredes, foram elaboradas formas especiais chanfradas, aumentando a resistência e diminuindo o risco de fissuras.

Figura 132, 133, 134 e 135 – Fabricação e construção das paredes de taipa.
Fonte: Própria, 2021.

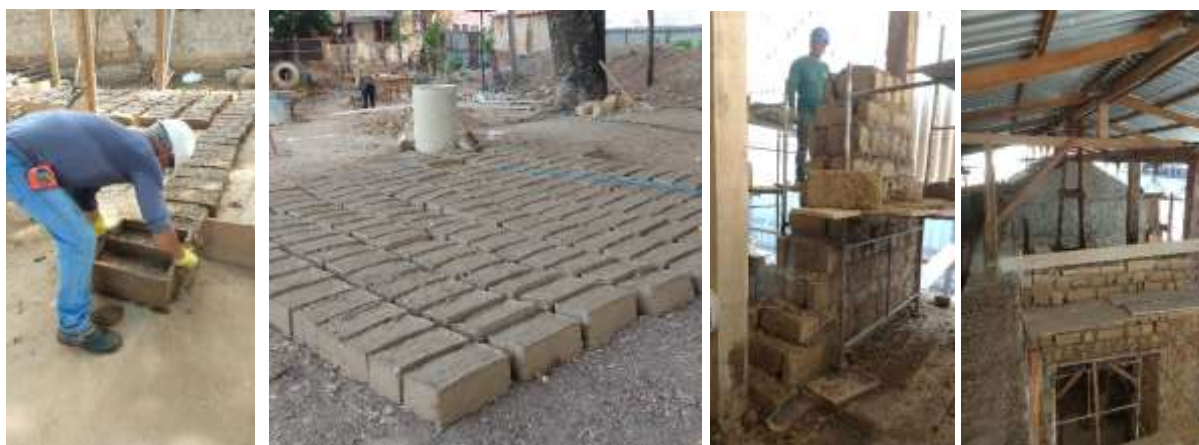
Figura 136, 137, 138 e 139 – Fabricação e construção das paredes de adobe.
Fonte: Própria, 2021.

Quase todas as paredes internas e externas que não foram arruinadas possuíam grandes fissuras que, se não tratadas, comprometeriam a estrutura como um todo. Para a consolidação dessas patologias, foi utilizado um traço de terra com 20% de cal e 200ml de estabilizante de solo (popularmente conhecido como baba de cupim sintética) diluída em 15 litros de água, para o aumento da resistência da consolidação aplicado por injeção.

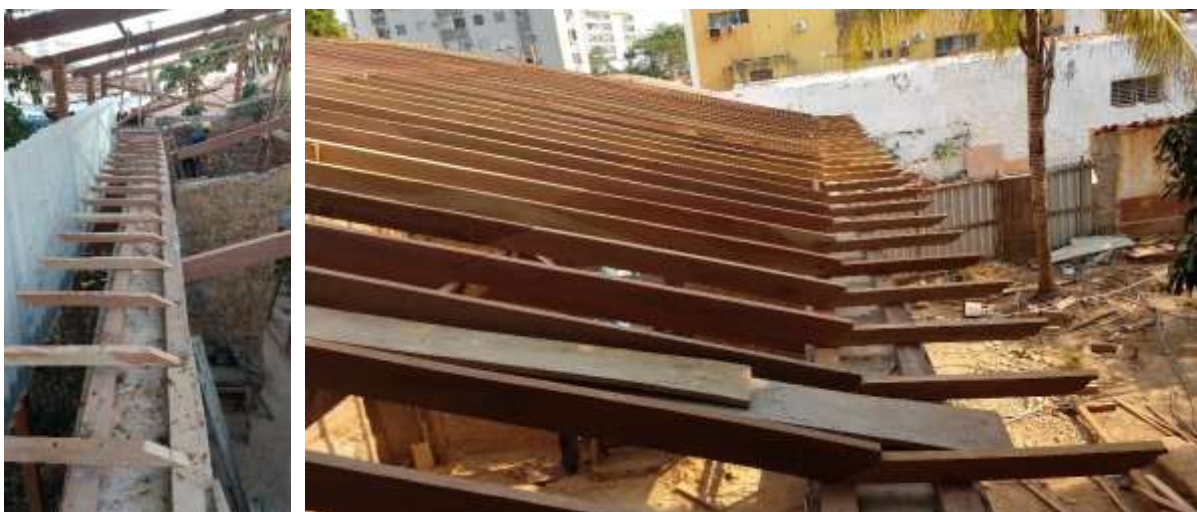
Figura 140 e 141 – Instalação do madeiramento da cobertura.
Fonte: Própria, 2021.

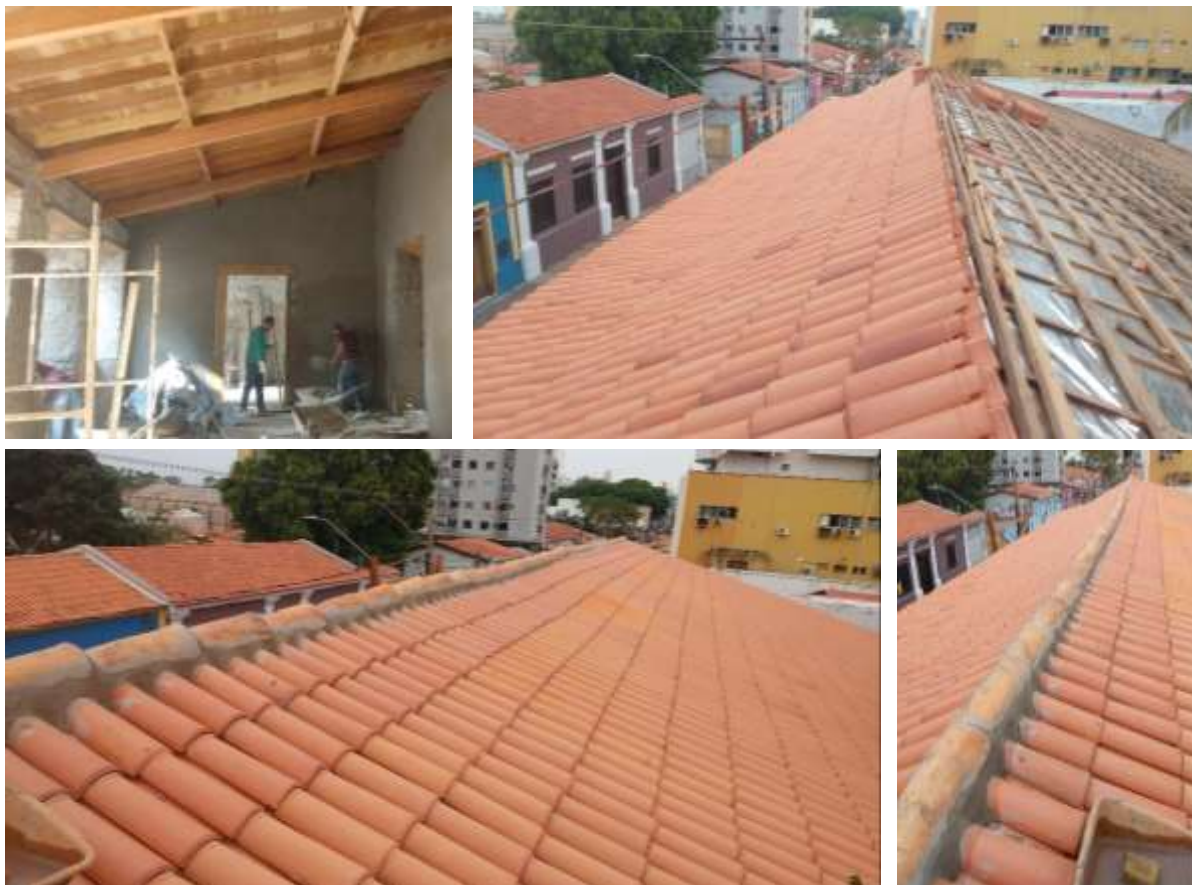
Figura 142, 143, 144 e 145 – Instalação do forro em madeira e telhas cerâmicas coloniais.
Fonte: Própria, 2021.
