Centro Universitário de Várzea Grande-UNIVAG
Curso de Pós-Graduação *Stricto Sensu*
Mestrado Acadêmico em Arquitetura e Urbanismo do UNIVAG

GEISIANIE ARRUDA DE ALMEIDA

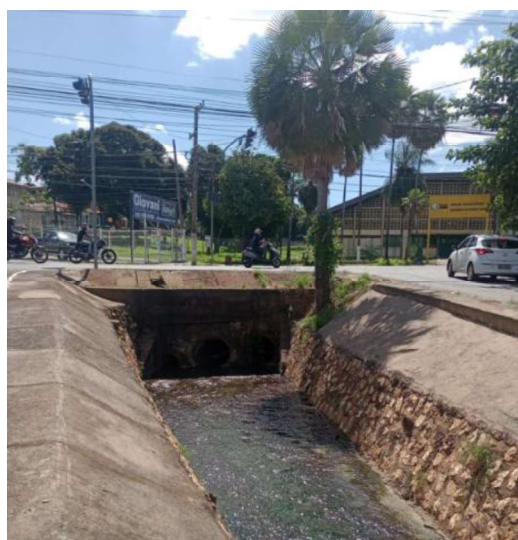
Fonte: Autoria própria (2025)

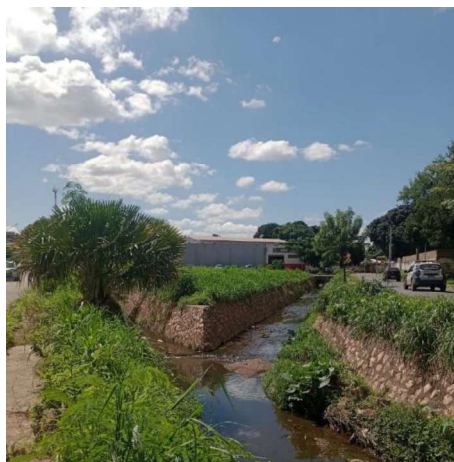
Figura 4.9 - Córrego do Gambá, entorno com diversas empresas e prédios residenciais. - Av. Desembargador Antônio Quirino de Araújo, 525 - Jd. Guanabara – Cuiabá

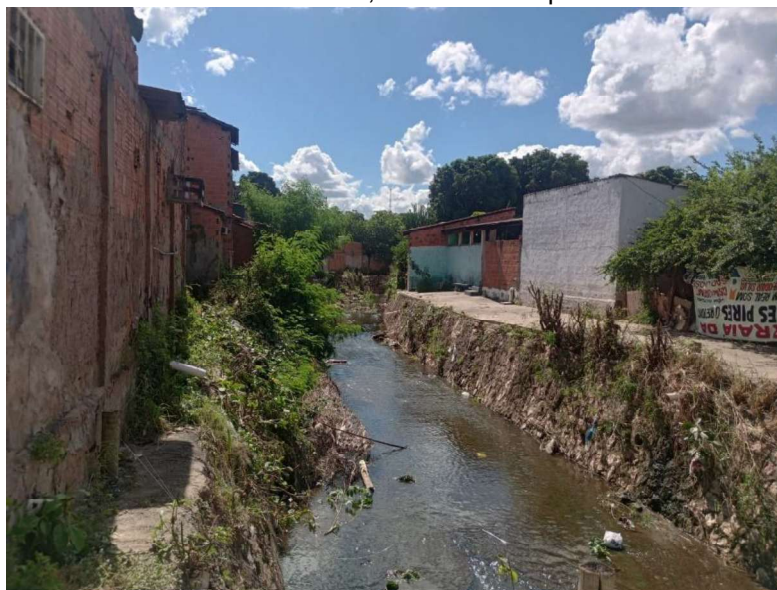
Fonte: Autoria própria (2025)

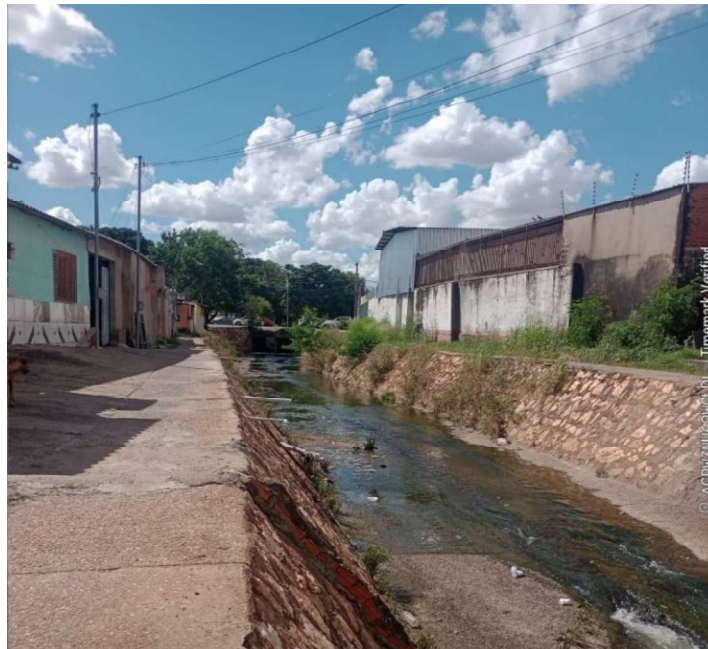
Fonte: Autoria própria (2025)

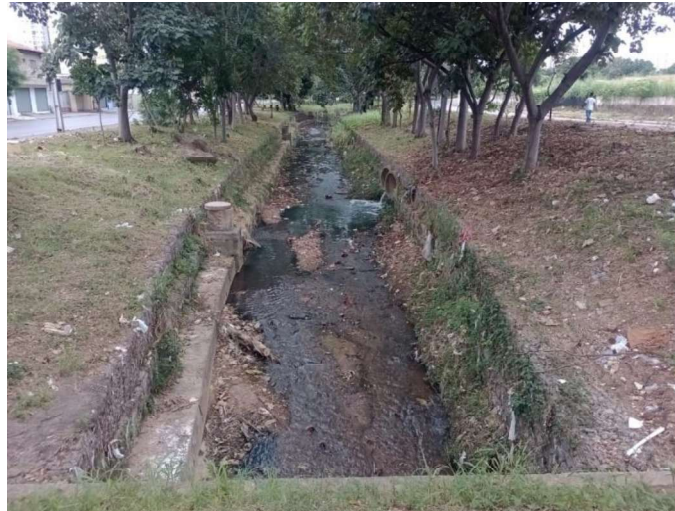
Fonte: Autoria própria (2025)
